# **Gutachten zur Untersuchung der Beeinträchtigung denkmalgeschützter Bauten**

## **Bebauungs-Plan Nr. 2A „Gerds Weide“**

**Gutachten Denkmalschutz 22.185**

**29. Juni 2022**

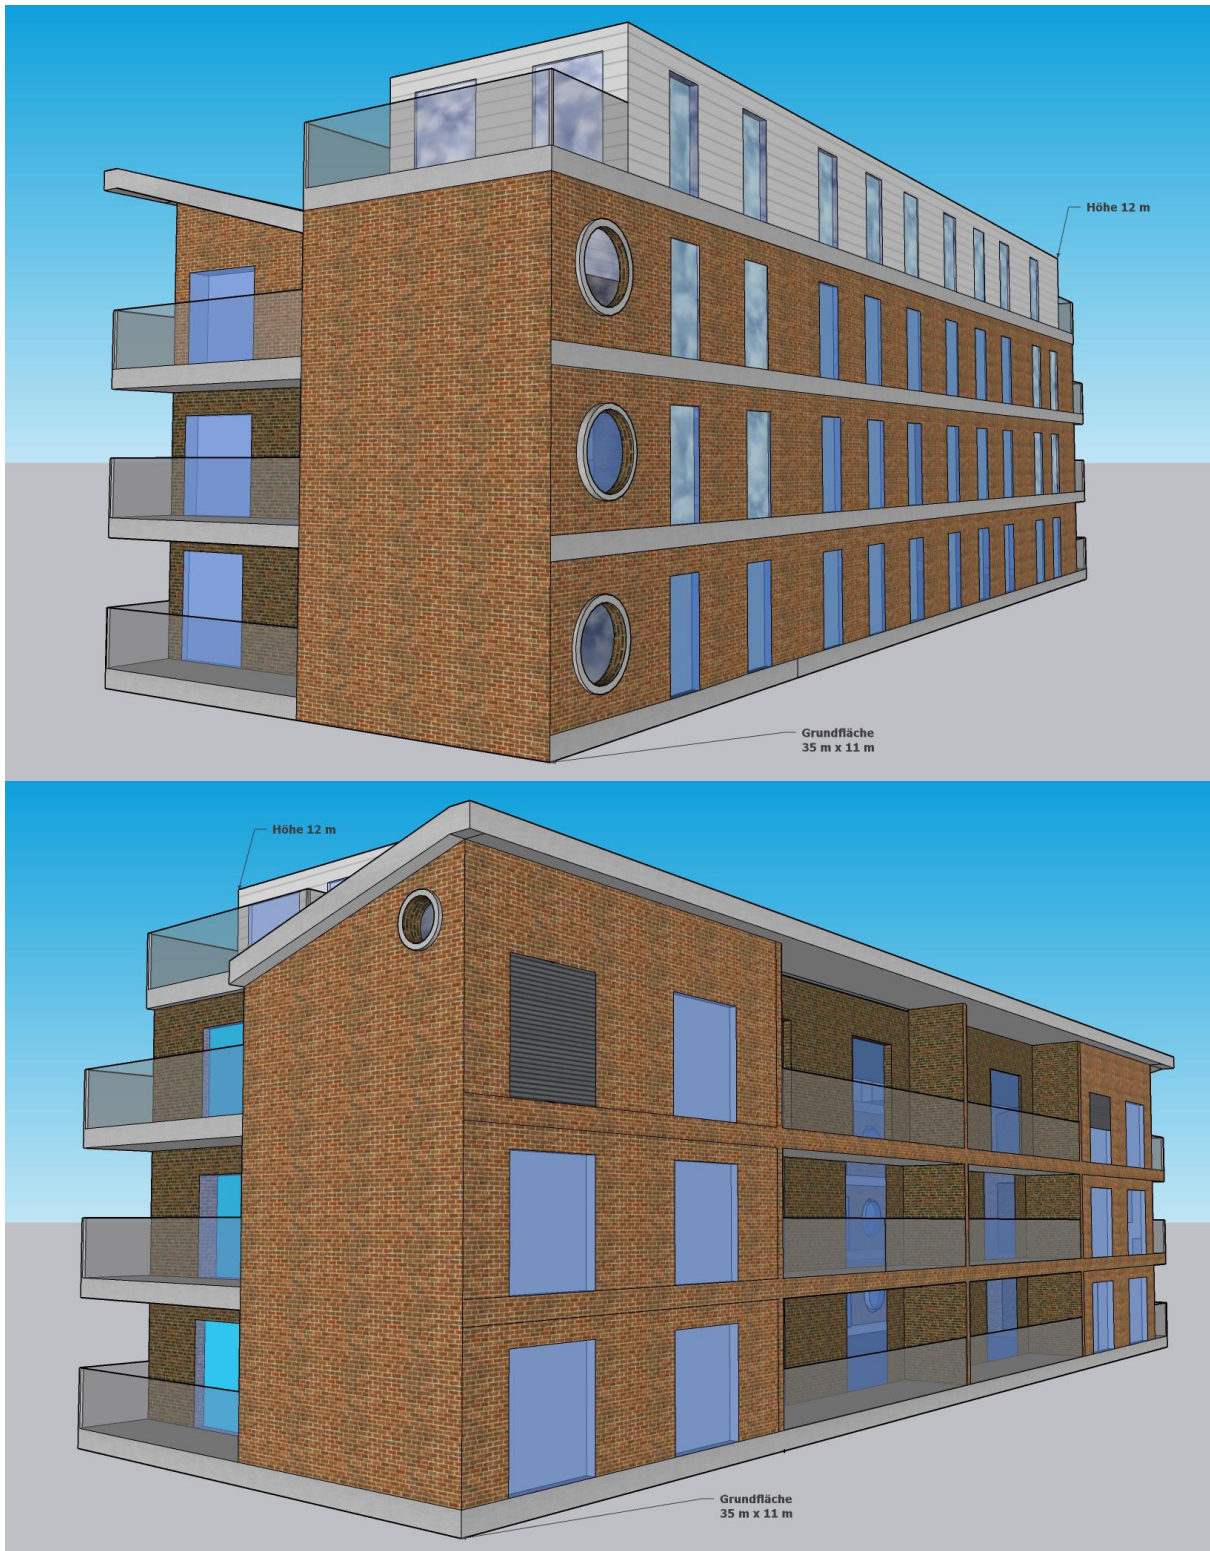
**Abbildung 1:** Verwendetes Planbeispiel eines Mehrfamilienhauses.

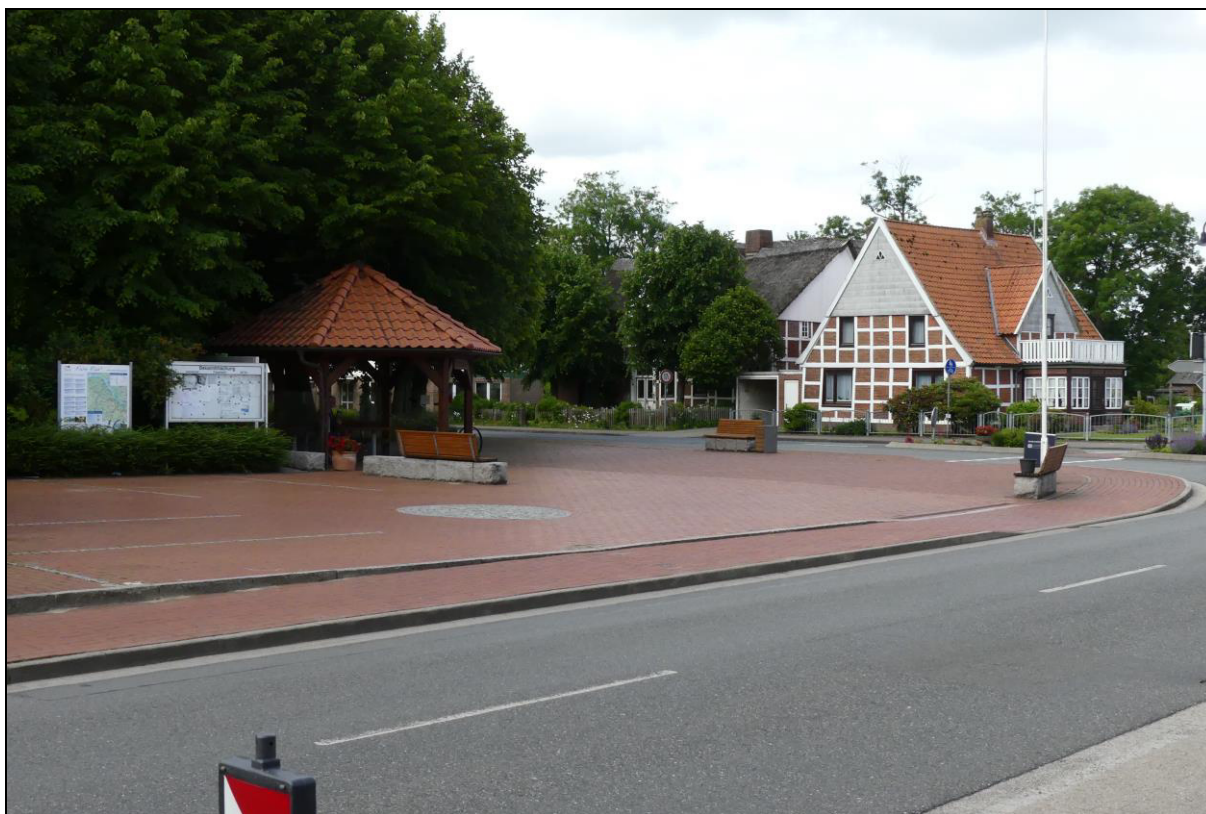
Bei dem Baudenkmal 1 handelt es sich um ein Wohngebäude im Fachwerkhaus-Stil. Das Gebäude liegt direkt an der Kreuzung Dorfstraße und Süderende. Bis auf kleinere Büsche befinden sich keine Hofgehölze auf dem Grundstück und das Gebäude liegt in exponierter Lage. Aus Richtung Osten, entlang der Dorfstraße kommend, ist das Gebäude aus ca. 90 m Entfernung zu erkennen. Allerdings ist aus dieser Richtung die Sicht auf die Mehrfamilienhäuser nicht möglich (Abbildung 3).

**Abbildung 3:** Sicht auf das Baudenkmal Nr.1 und 2 vom Betrachtungspunkt 4 (siehe Abbildung 2).

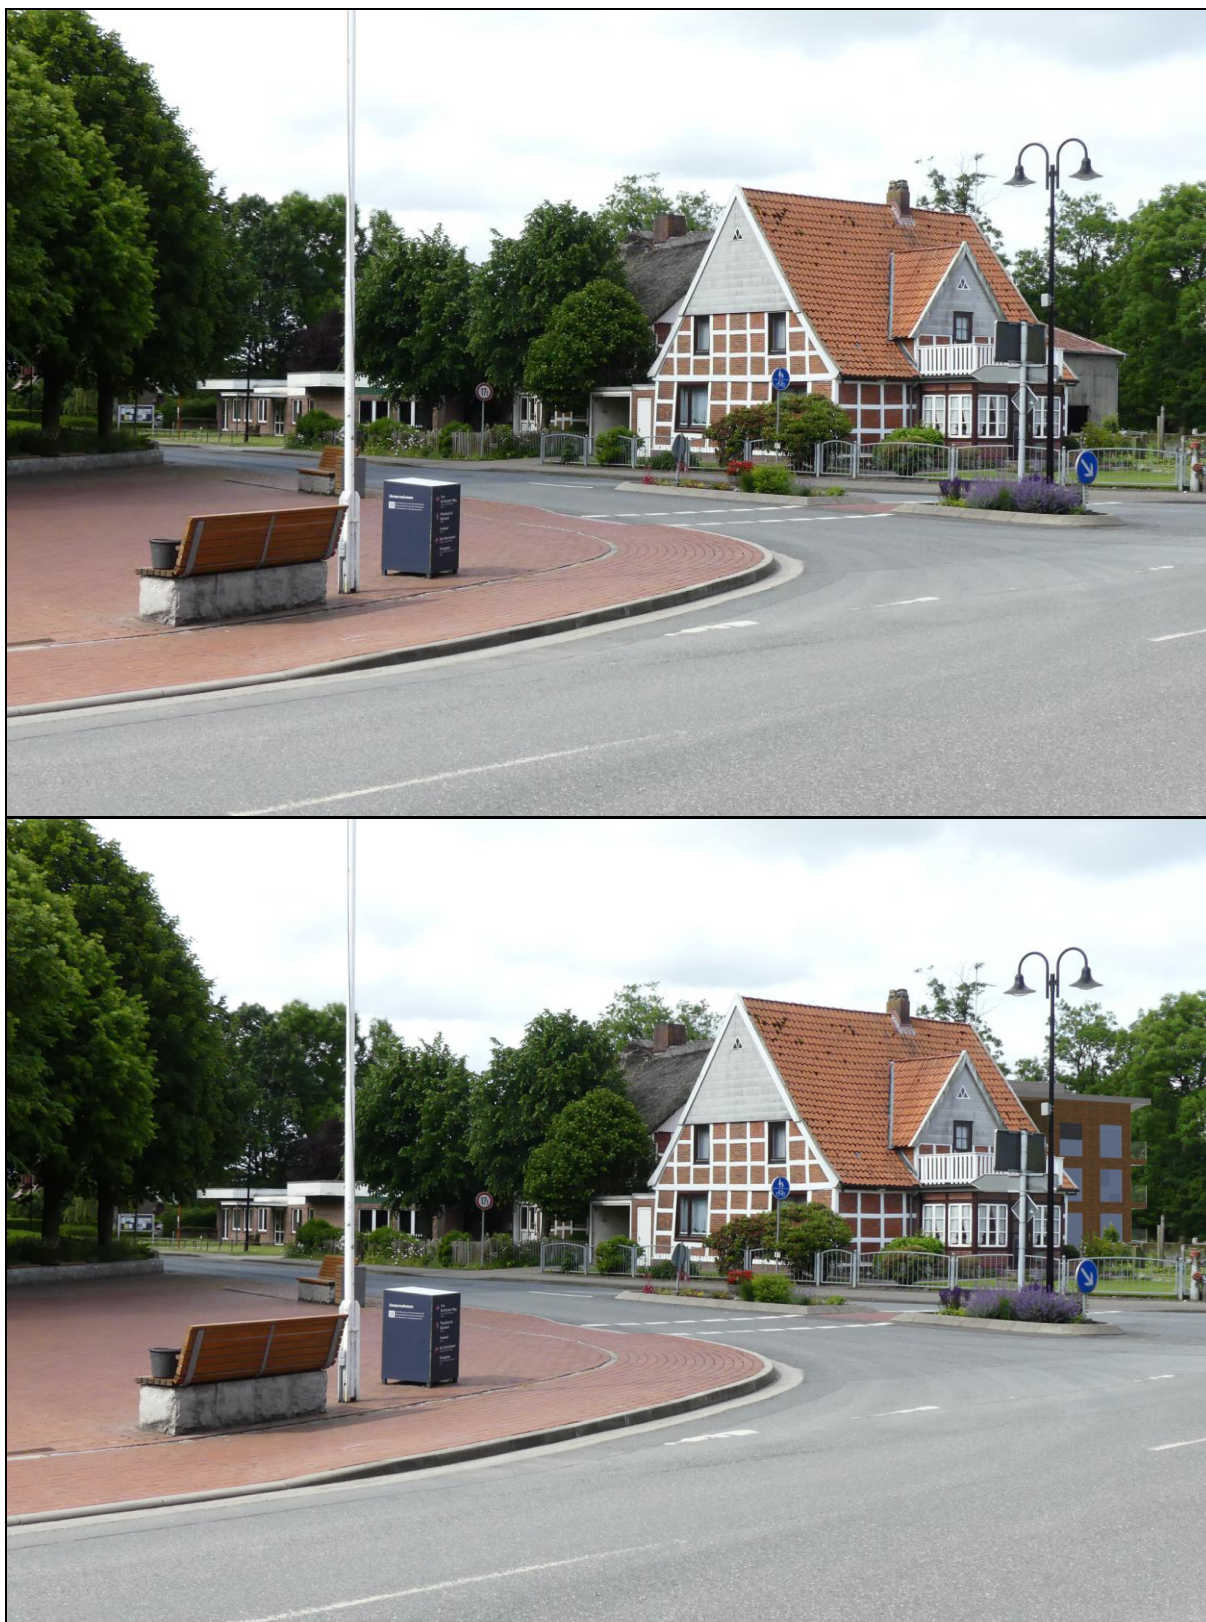
Ungefähr 45 m vor dem Denkmal aus östlicher Richtung kommend, ist eine Sicht auf das Mehrfamilienhaus und das Denkmal 1 möglich (Abbildung 4).

**Abbildung 4:** Sicht auf das Baudenkmal Nr.1 und 2 vom Visualisierungspunkt 3 (siehe Abbildung 2).  
Oben: Ist Zustand, unten: möglicher Planzustand.

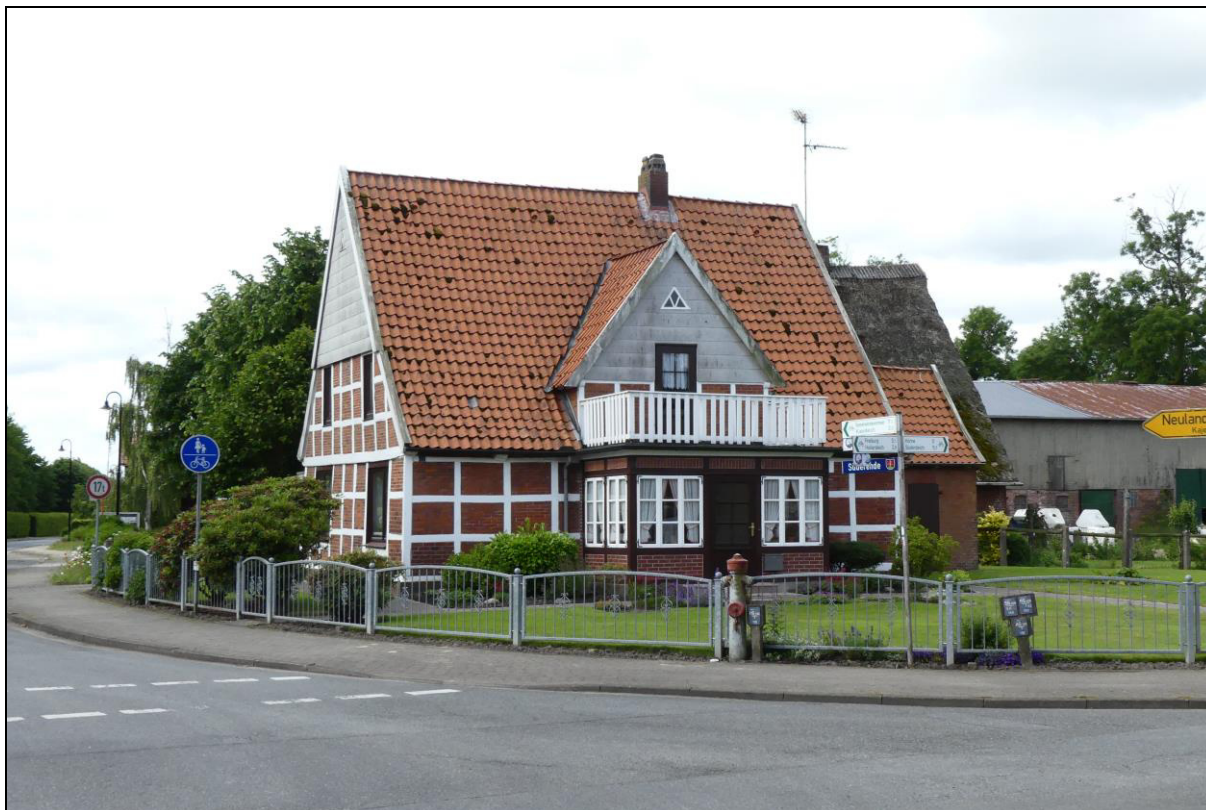
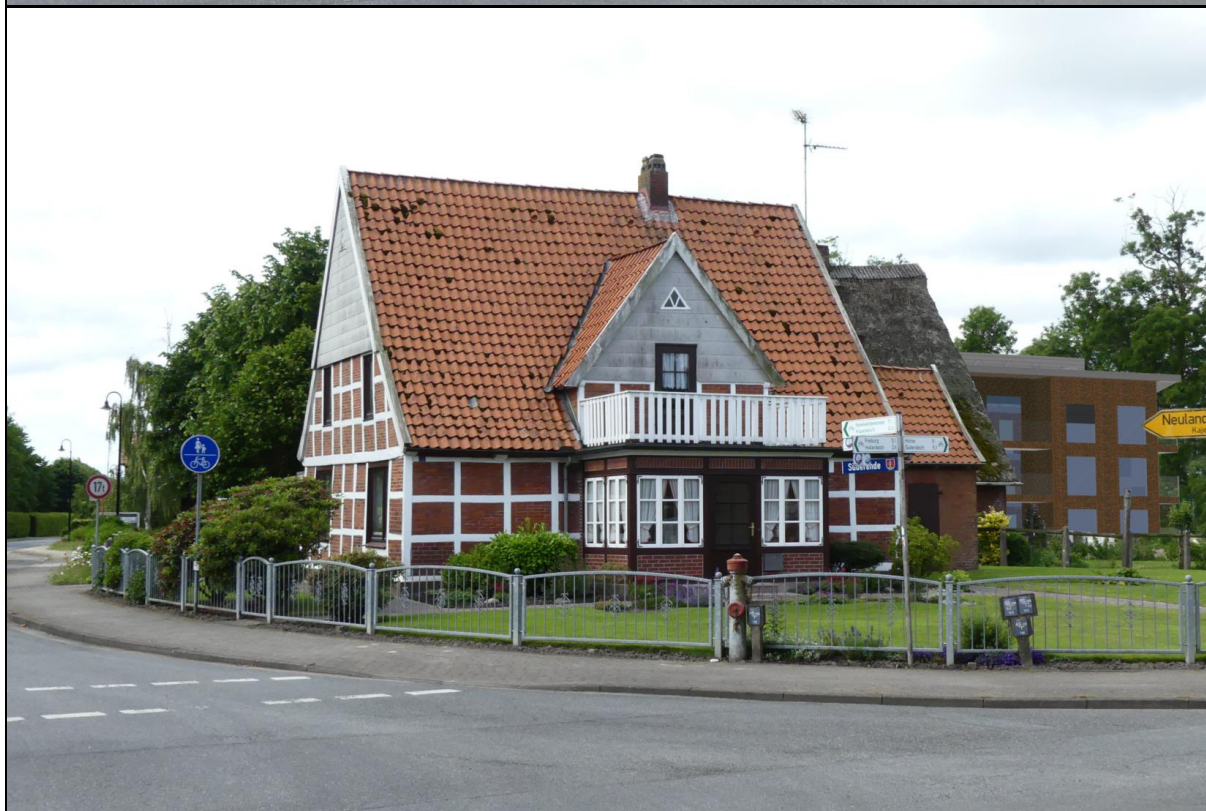
**Abbildung 5:** Sicht auf das Baudenkmal Nr.1 vom Visualisierungspunkt 2 (siehe Abbildung 2). Oben: Ist Zustand, unten: möglicher Planzustand.

Direkt vor dem Gebäude, an der Dorfstraße, besteht eine optimale Sicht auf das Denkmal. Von dort und von der gegenüberliegenden Straßenseite wäre ein Mehrfamilienhaus sichtbar

(Abbildung 5 und Abbildung 6). In beiden Fällen hat der Neubau perspektivisch eine geringere Höhe als das Denkmal und tritt in den Hintergrund. Die Wahrnehmung des Neubaus tritt in das periphere Gesichtsfeld, wenn das Denkmal im Fokuspunkt des Betrachters und somit im zentralen Gesichtsfeld liegt. Im peripheren Gesichtsfeld werden Objekte nicht scharf wahrgenommen. Das Wahrnehmen ist sehr individuell verschieden, da es durch psychische Filter beeinflusst wird (FA WIND, LEKA UND KNE, 2021).

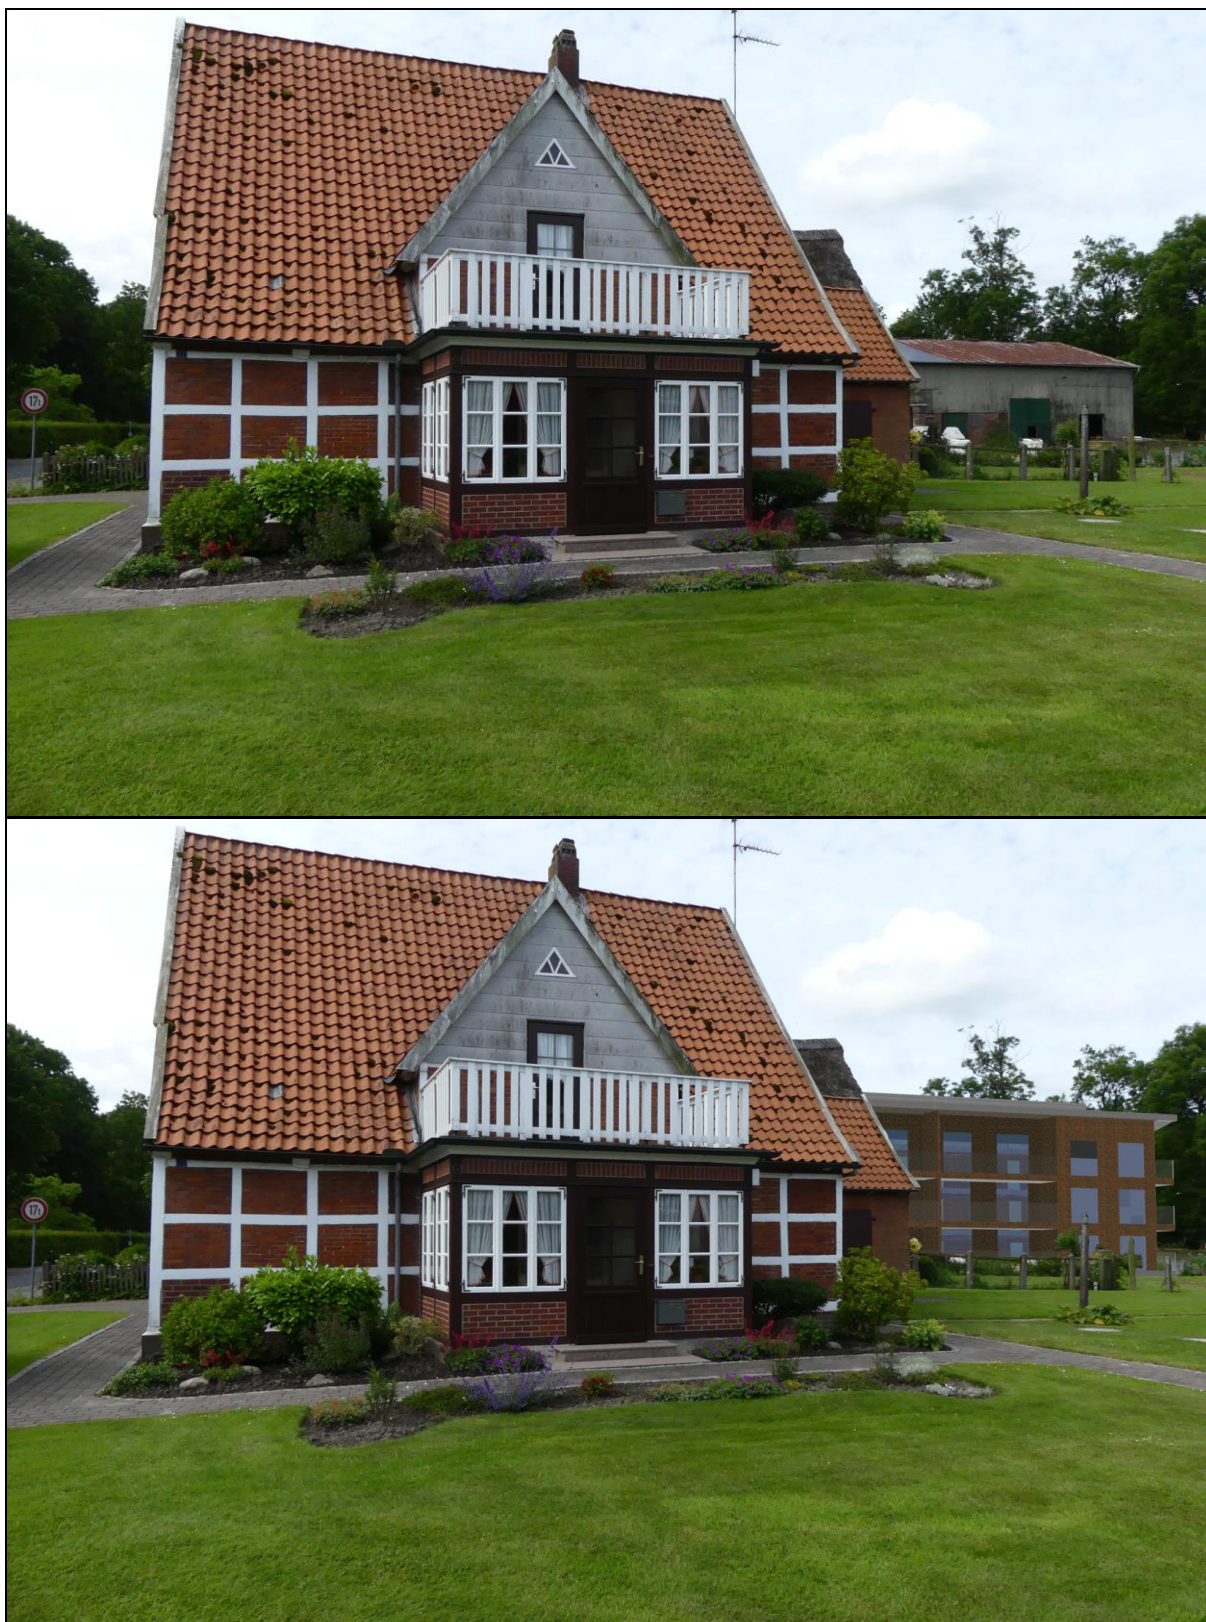
**Abbildung 6:** Sicht auf das Baudenkmal Nr.1 vom Visualisierungspunkt 5 (siehe Abbildung 2). Oben: Ist-Zustand, unten: möglicher Plan- Zustand.

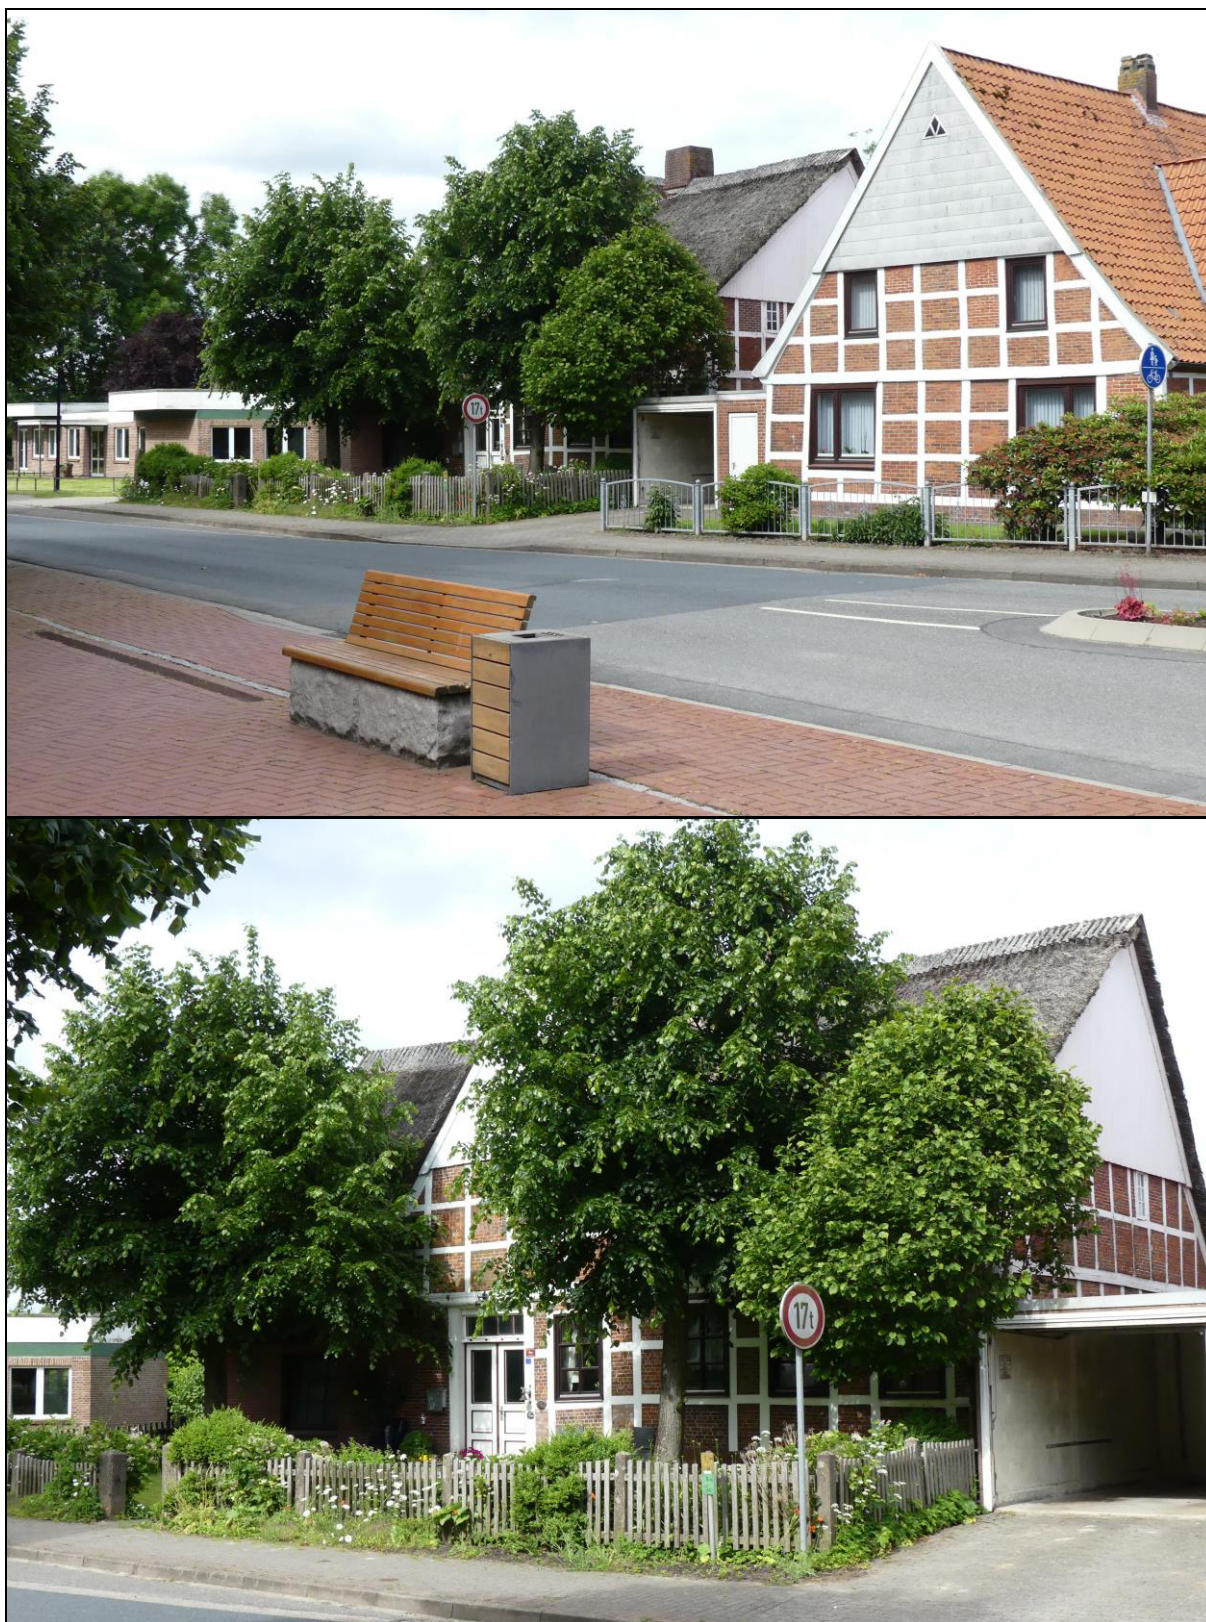
Bei dem Baudenkmal 2 handelt es sich um ein als Wohngebäude genutztes Haus im Fachwerkhäus-Stil. Dieses Gebäude liegt direkt angrenzend an das Denkmal 1. Um die Gebäudefront zu betrachten muss sich ein Betrachter entlang der Straße Süderende bewegen. Durch drei größere Gehölze im Vorgarten ist das Gebäude vom Marktplatz (Betrachtungspunkte 6 und 8, Abbildung 2) oder entlang der Dorfstraße aus nur schwer einsehbar (Abbildung 7). Die potentiellen Neubauten sind von den Betrachtungspunkten aus nicht sichtbar. Für einen Betrachter, der direkt vor dem Denkmal auf dem Bürgersteig (Süderende) steht, verhindern die Gehölze eine Sicht auf die Mehrfamilienhäuser. Eine Sicht auf das Denkmal mit gleichzeitiger Sicht auf die potentiellen Neubauten ist nur vom Vorplatz der Kirche (Denkmal 3, Betrachtungspunkt 10, Abbildung 2) aus möglich. Auch in diesem Fall hat der Neubau perspektivisch eine geringere Höhe als das Denkmal und tritt in den Hintergrund. Die Wahrnehmung des Neubaus tritt in das periphere Gesichtsfeld. Allerdings liegen die potentiellen Neubauten nur ca. 20 m weiter von der Straße entfernt als das Denkmal 2 (vergl. 40 m bei Denkmal 1). Daher ist die Wirkung hier etwas stärker (Abbildung 8). Allerdings besteht bereits eine gewisse Vorbelastung durch das mit den Mehrfamilienhäusern überplante Stallgebäude.

**Abbildung 7:** Sicht auf das Baudenkmal Nr.1 und 2. Oben: vom Betrachtungspunkt 6, unten: vom Betrachtungspunkt 8 (siehe Abbildung 2).

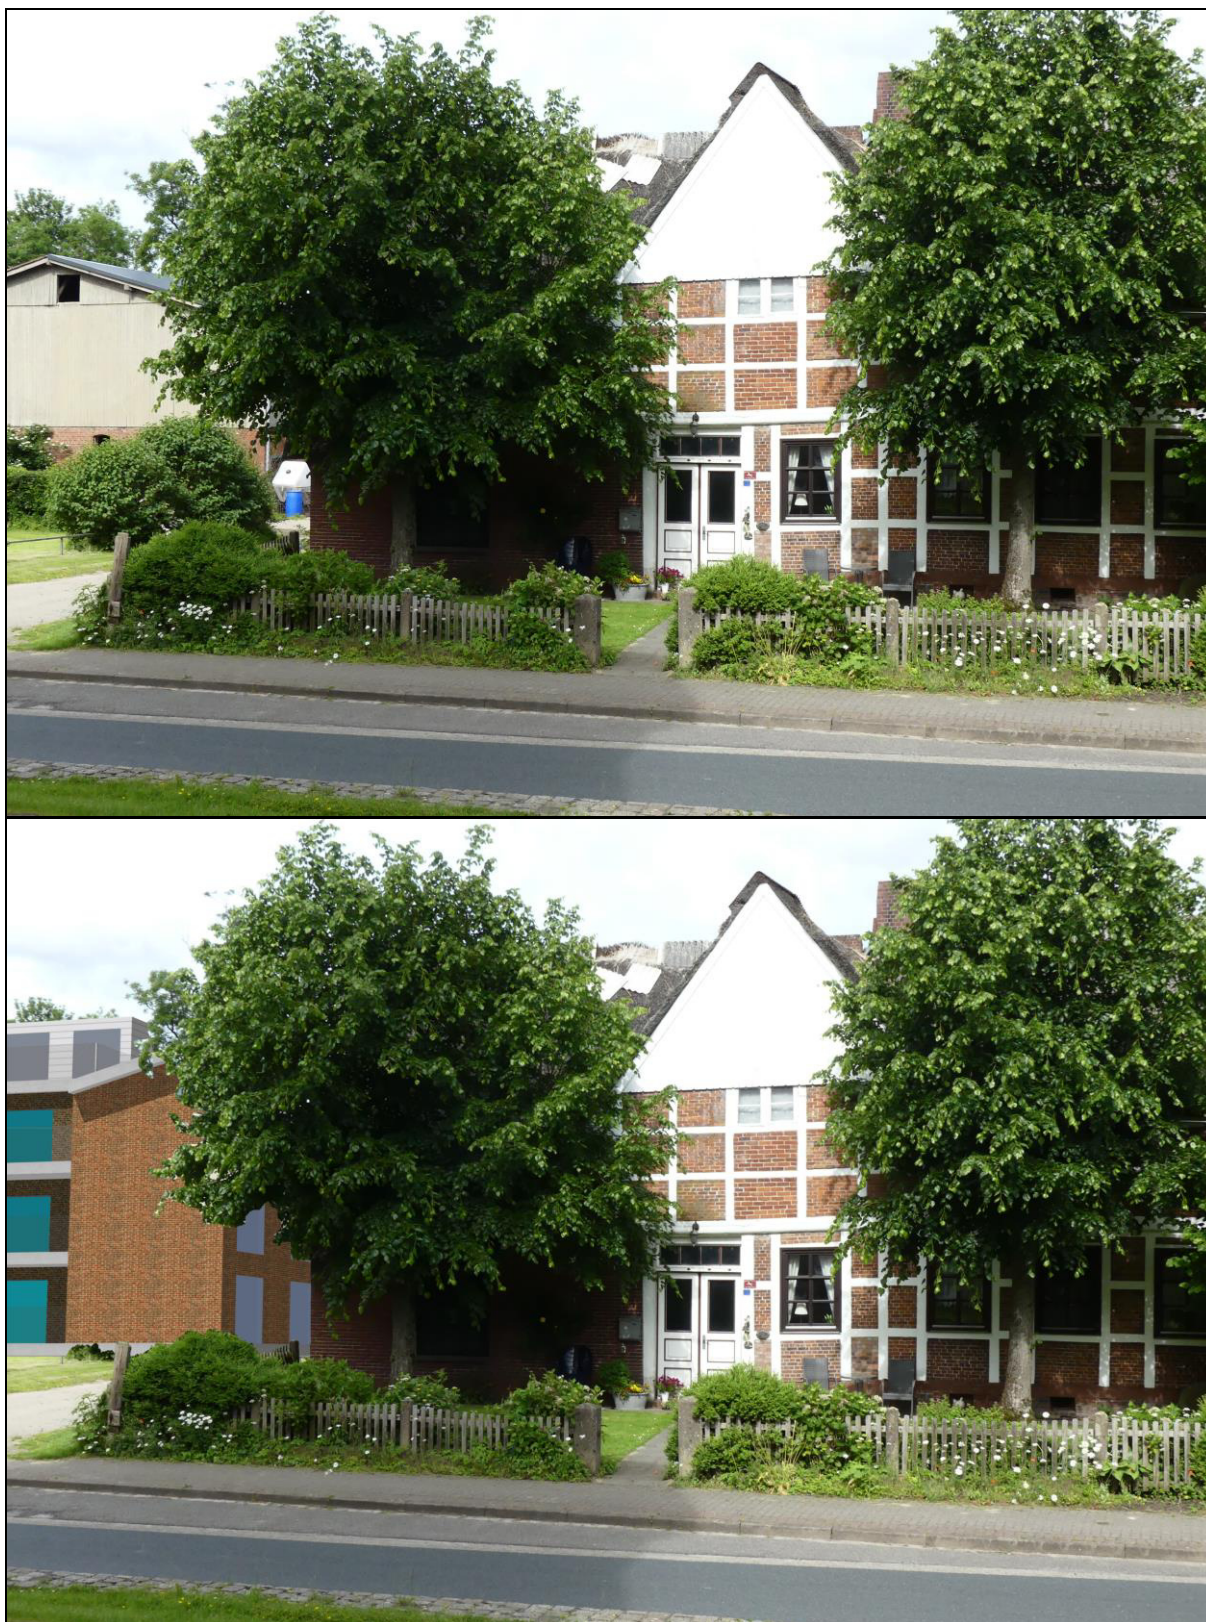
**Abbildung 8:** Sicht auf das Baudenkmal 2 vom Betrachtungspunkt 10 (siehe Abbildung 2). Oben: Ist Zustand, unten: möglicher Planzustand.

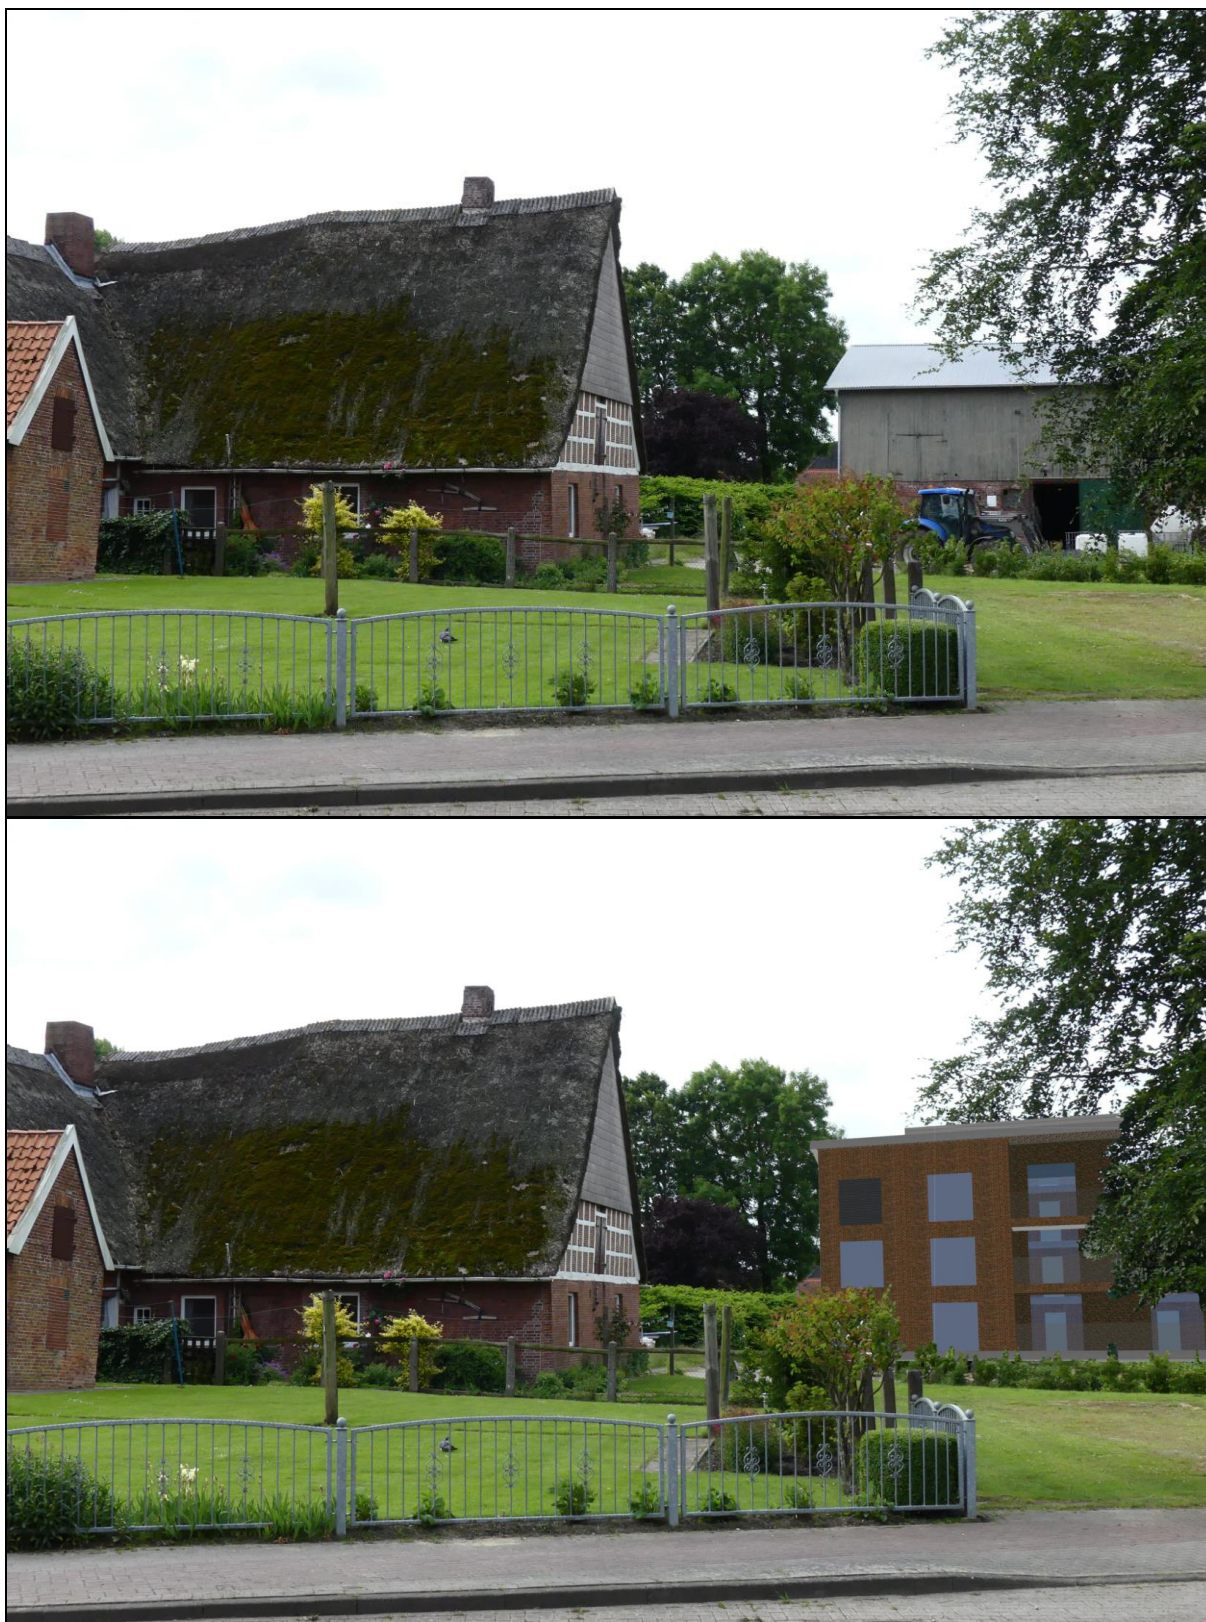
Eine weitere Möglichkeit das Denkmal zu betrachten liegt am Betrachtungspunkt 1 (Abbildung 2). Dort bekommt man eine Sicht auf das im 90° Winkel stehende Anschlussgebäude. Auch hier hat der potentielle Neubau perspektivisch eine geringere Höhe als das Denkmal, tritt aber unter Umständen bereits zum Teil in den Bereich des zentralen Gesichtsfeldes. Allerdings besteht bereits eine gewisse Vorbelastung durch das mit den Mehrfamilienhäusern überplante Stallgebäude.

**Abbildung 9:** Sicht auf das Baudenkmal 2 vom Betrachtungspunkt 1 (siehe Abbildung 2). Oben: Ist Zustand, unten: möglicher Planzustand.

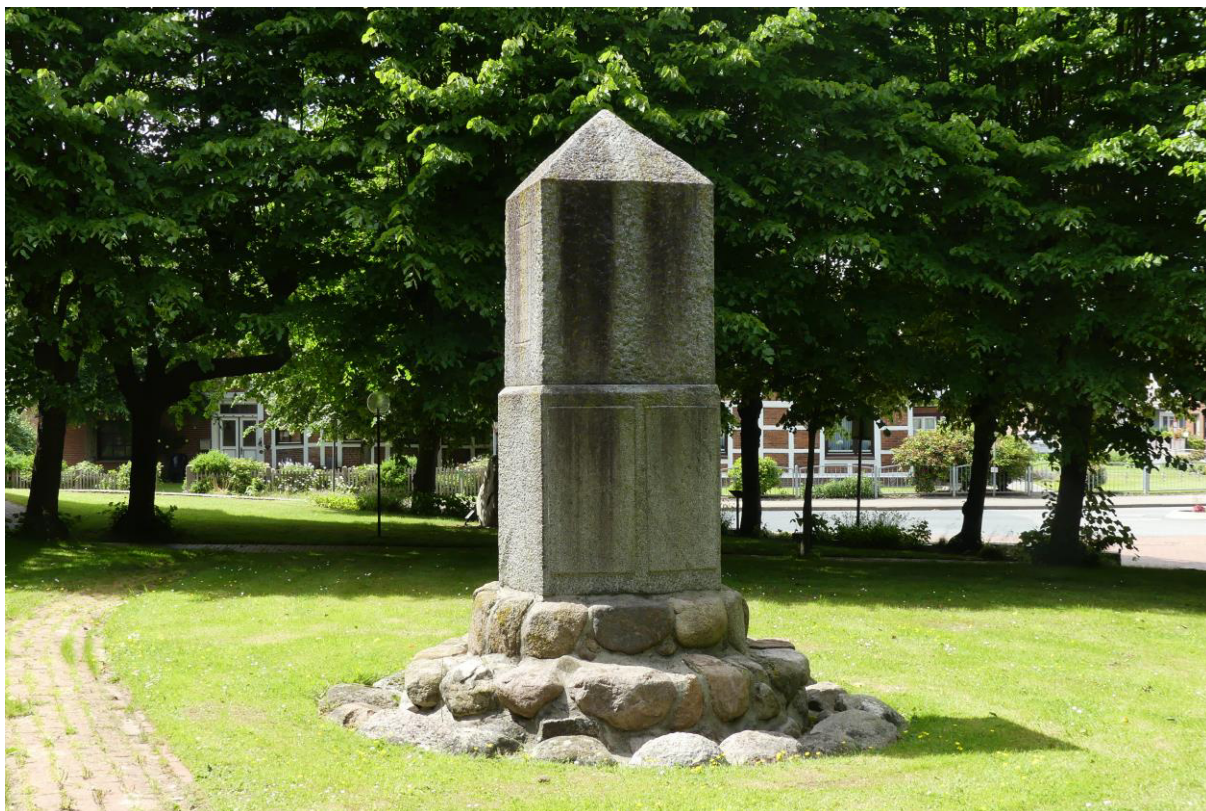
Bei einer Nahbetrachtung ist auf Grund der Lage des Mahnmals (auf dem nördlichen Kirchhof hinter Gehölzen) eine Sicht auf die potentiellen Neubauten nicht möglich (Abbildung 10).

**Abbildung 10:** Sicht auf das Baudenkmal 4 vom Betrachtungspunkt 12 (siehe Abbildung 2).

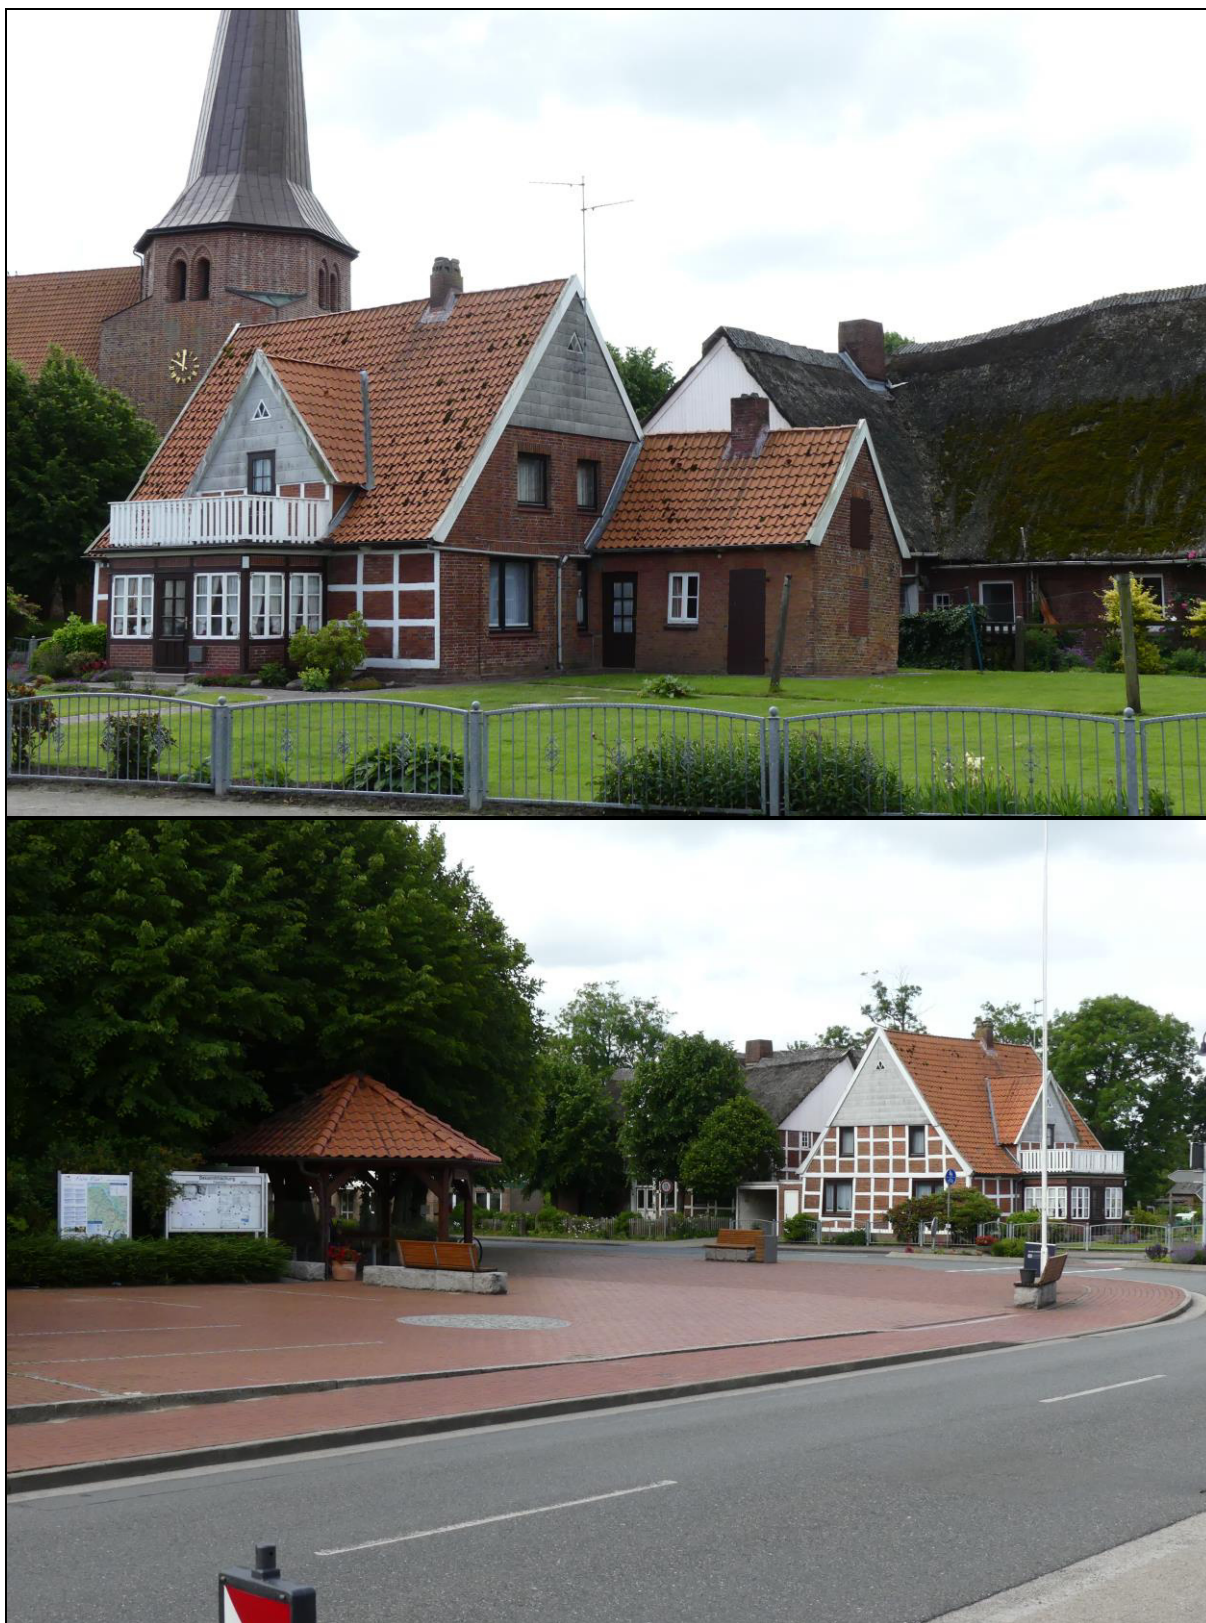
**Abbildung 12:** Sicht auf den Ortskern als Komposition von Gebäuden. Oben: vom Betrachtungspunkt 1, unten: vom Betrachtungspunkt 4 (siehe Abbildung 2).

In dieser Betrachtung wird auf die Gesamtkomposition der Denkmale 1-4 als Siedlungskern von Oederquart eingegangen. Um alle 4 Denkmale in einem Blick zu haben, muss sich ein Betrachter entweder am Betrachtungspunkt 1 oder Beobachtungspunkt 4 befinden, wobei vom Beobachtungspunkt 4 aus, die Kirche (Denkmal 3) nur bedingt sichtbar ist. Das Denkmal 4 (Mahnmal) ist von keiner Stelle aus sichtbar. Da durch den Betrachtungswinkel eine Sicht auf die potentiellen Neubauten ausgeschlossen werden kann, ist eine Beeinträchtigung der Denkmale als Gruppe des Ortskerns ebenso auszuschließen (Abbildung 12).

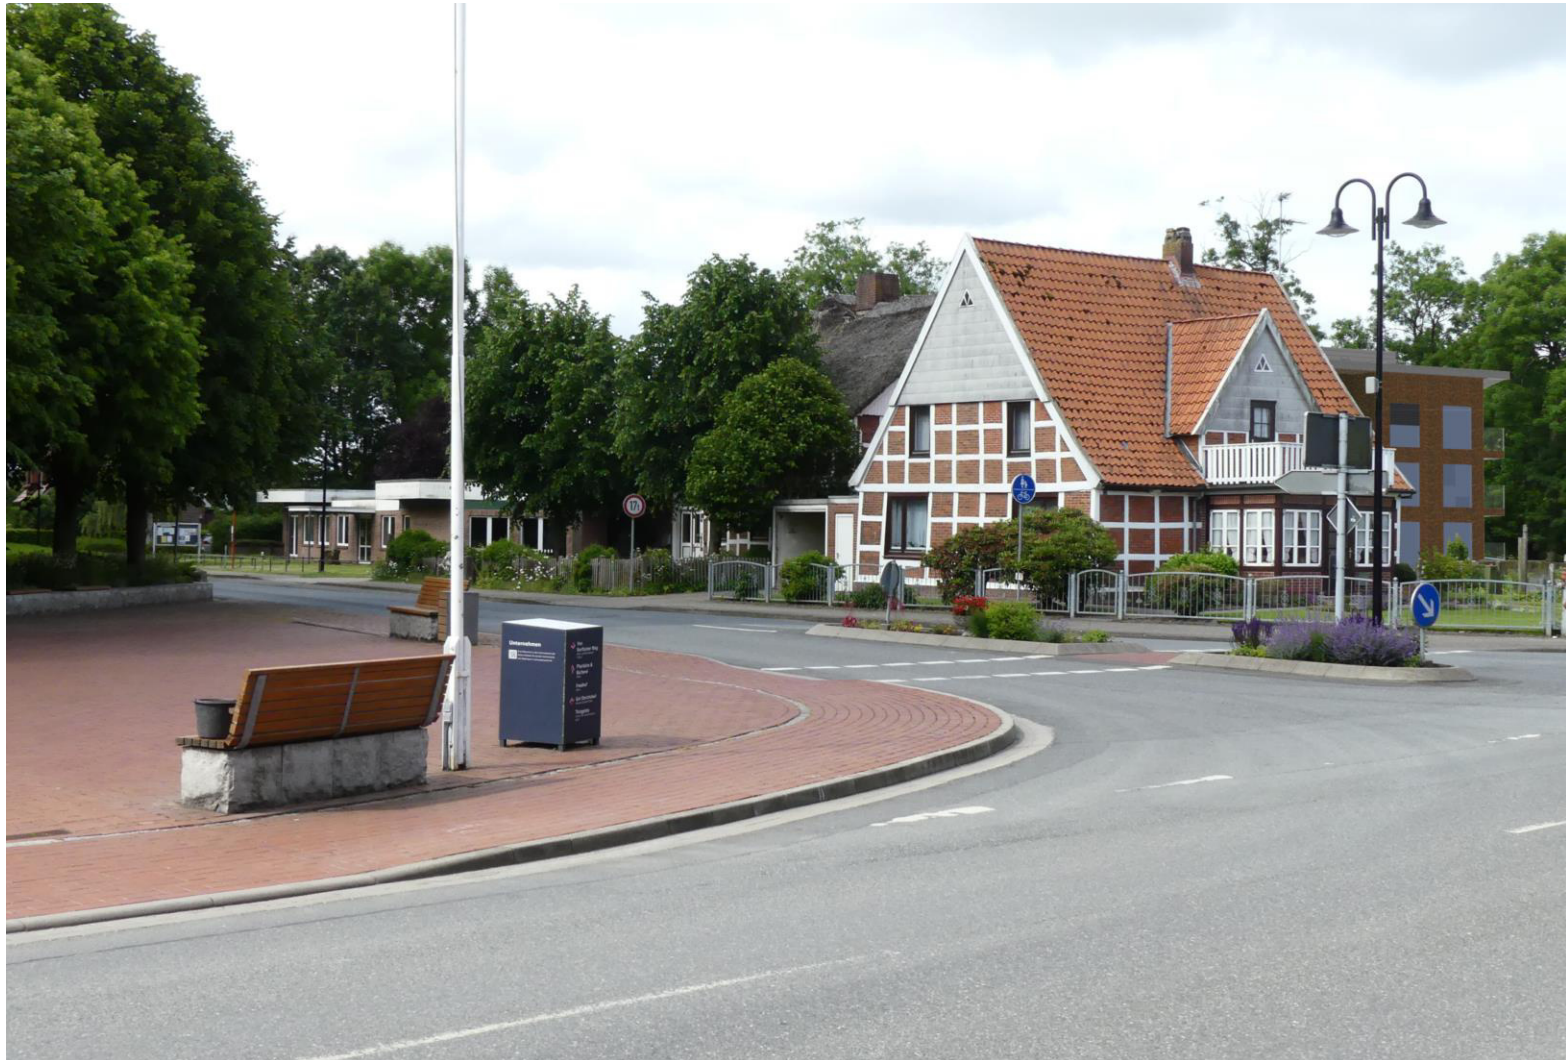
**Angang 1:** Denkmal 1  
vom Betrachtungspunkt  
3

Optimaler Betrachtungs-  
abstand: 29 cm

Brennweite [36 x 24  
mm Film]: 50 mm

Horizont. Ausrichtung  
des Fotos: 255° WSW

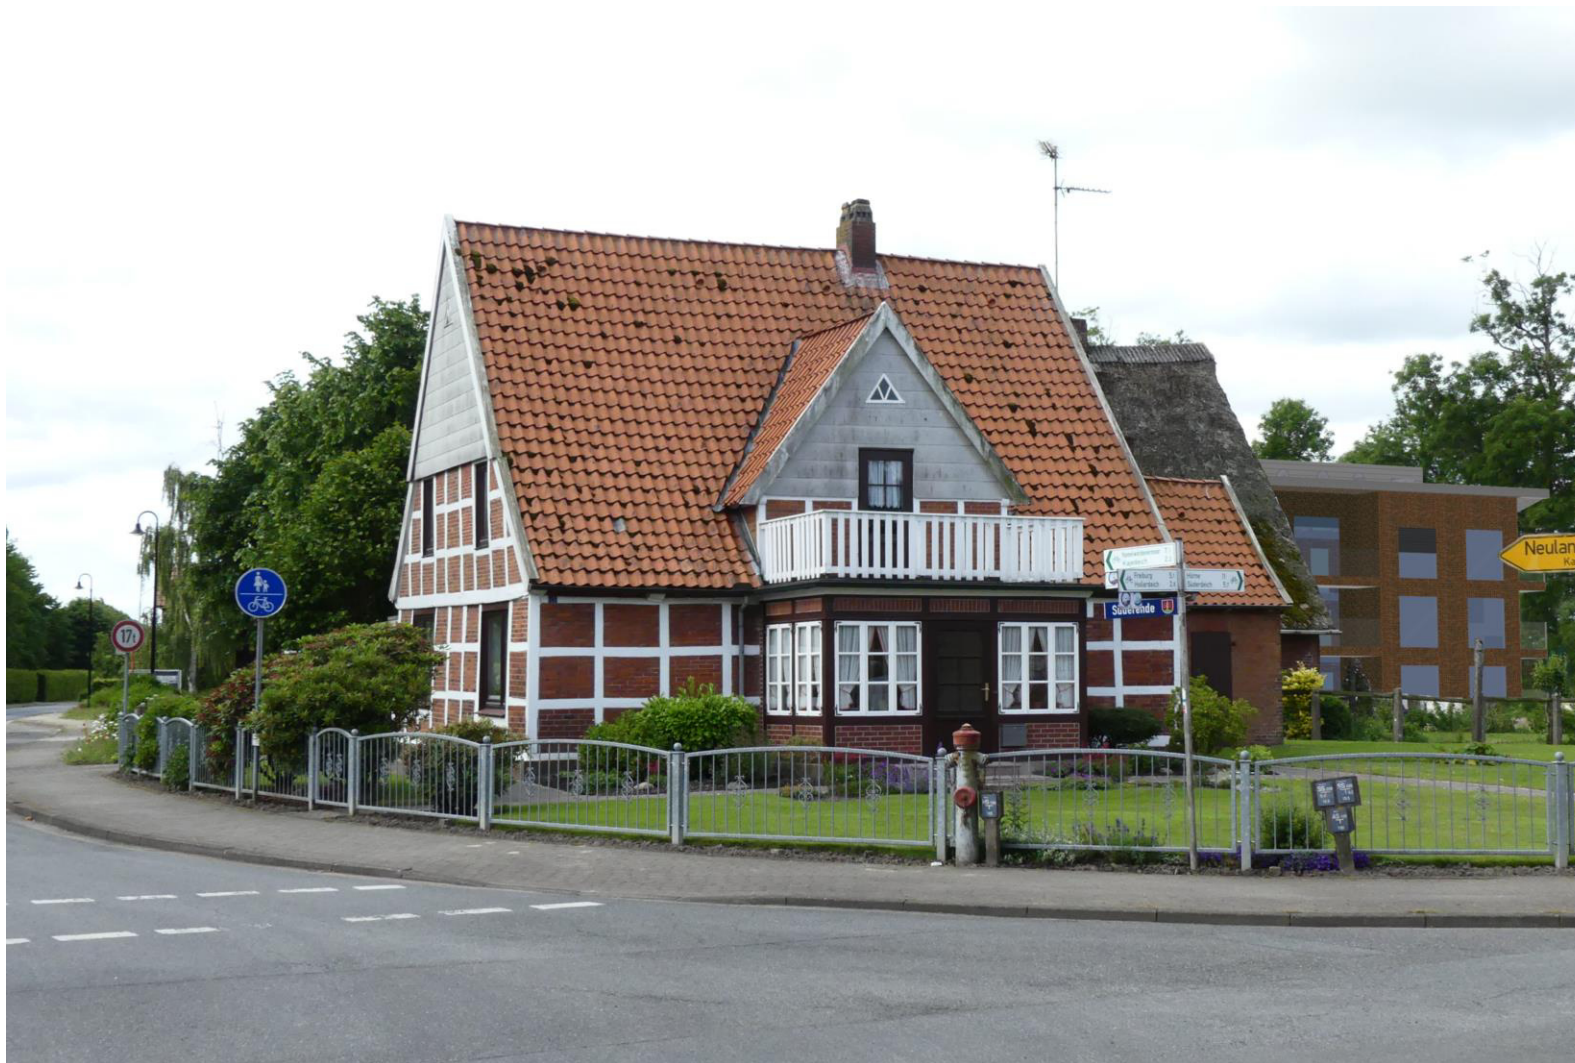
**Angang 2: Denkmal 1  
vom Betrachtungspunkt  
2**

Optimaler Betrachtungsabstand: 29 cm

Brennweite [36 x 24  
mm Film]: 50 mm

Horizont. Ausrichtung  
des Fotos: 242° WSW
