# **Gutachten zur Untersuchung der Beeinträchtigung denkmalgeschützter Bauten**

## **Bebauungs-Plan Nr. 2A „Gerds Weide“**

**Gutachten Denkmalschutz 22.185**

**29. Juni 2022**

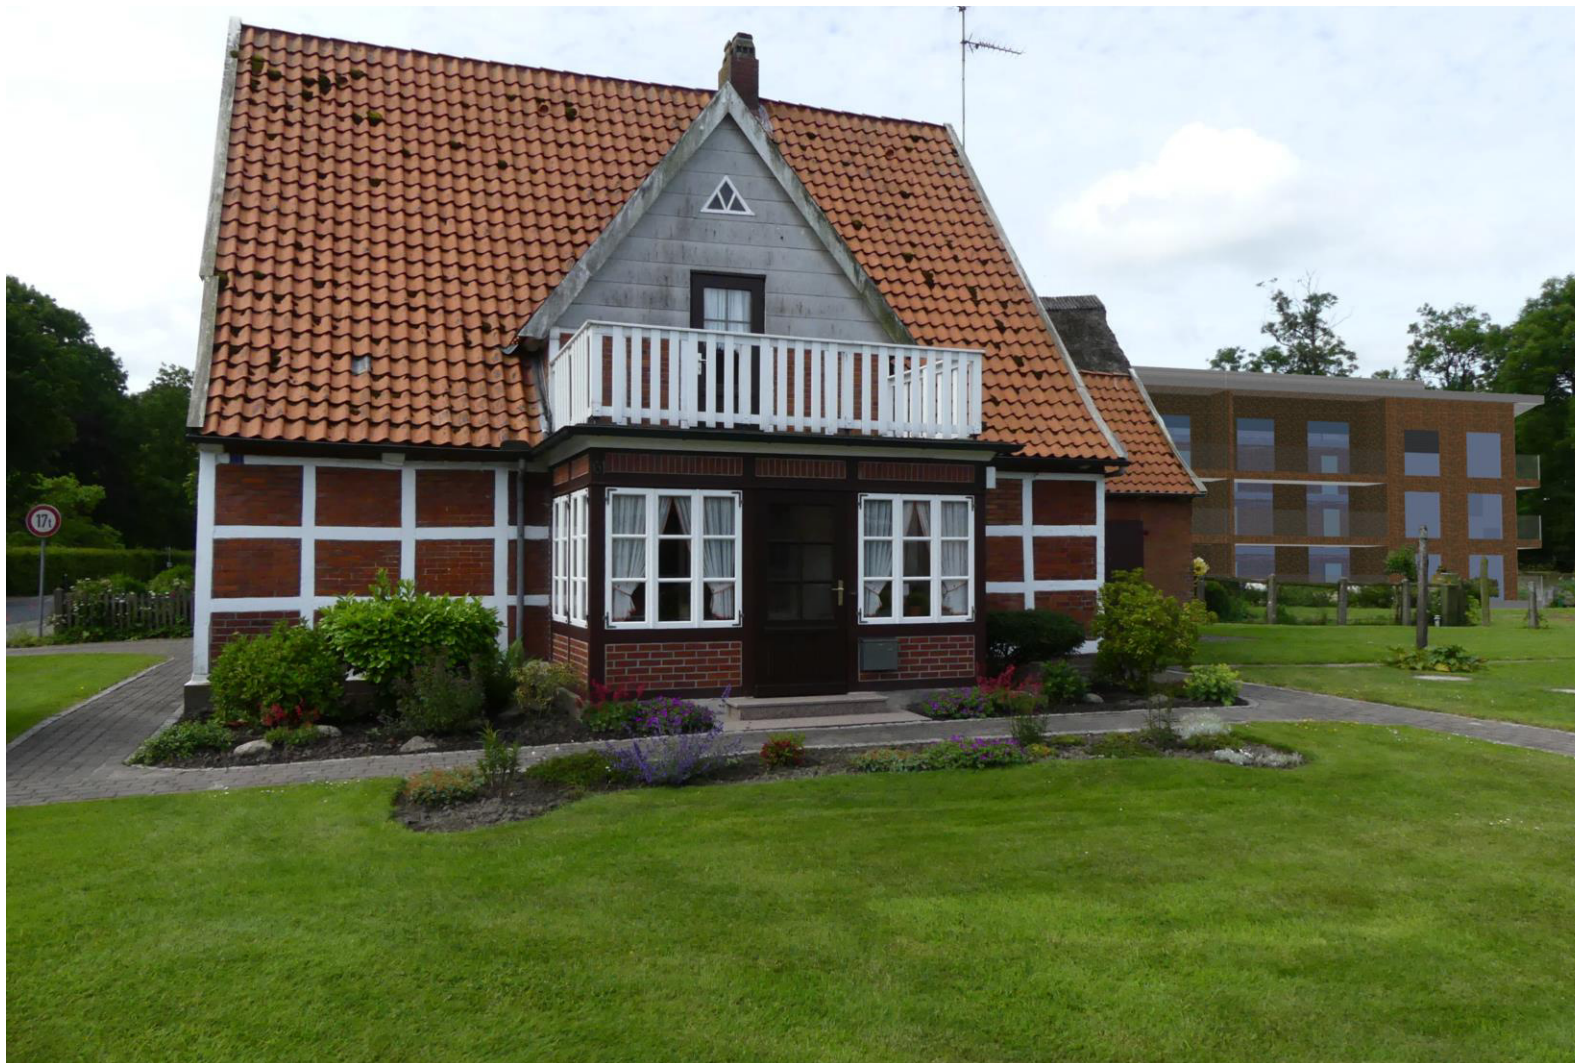
**Angang 3:** Denkmal 1  
vom Betrachtungspunkt  
5

Optimaler Betrachtungs-  
abstand: 29 cm

Brennweite [36 x 24  
mm Film]: 50 mm

Horizont. Ausrichtung  
des Fotos: 230° SW

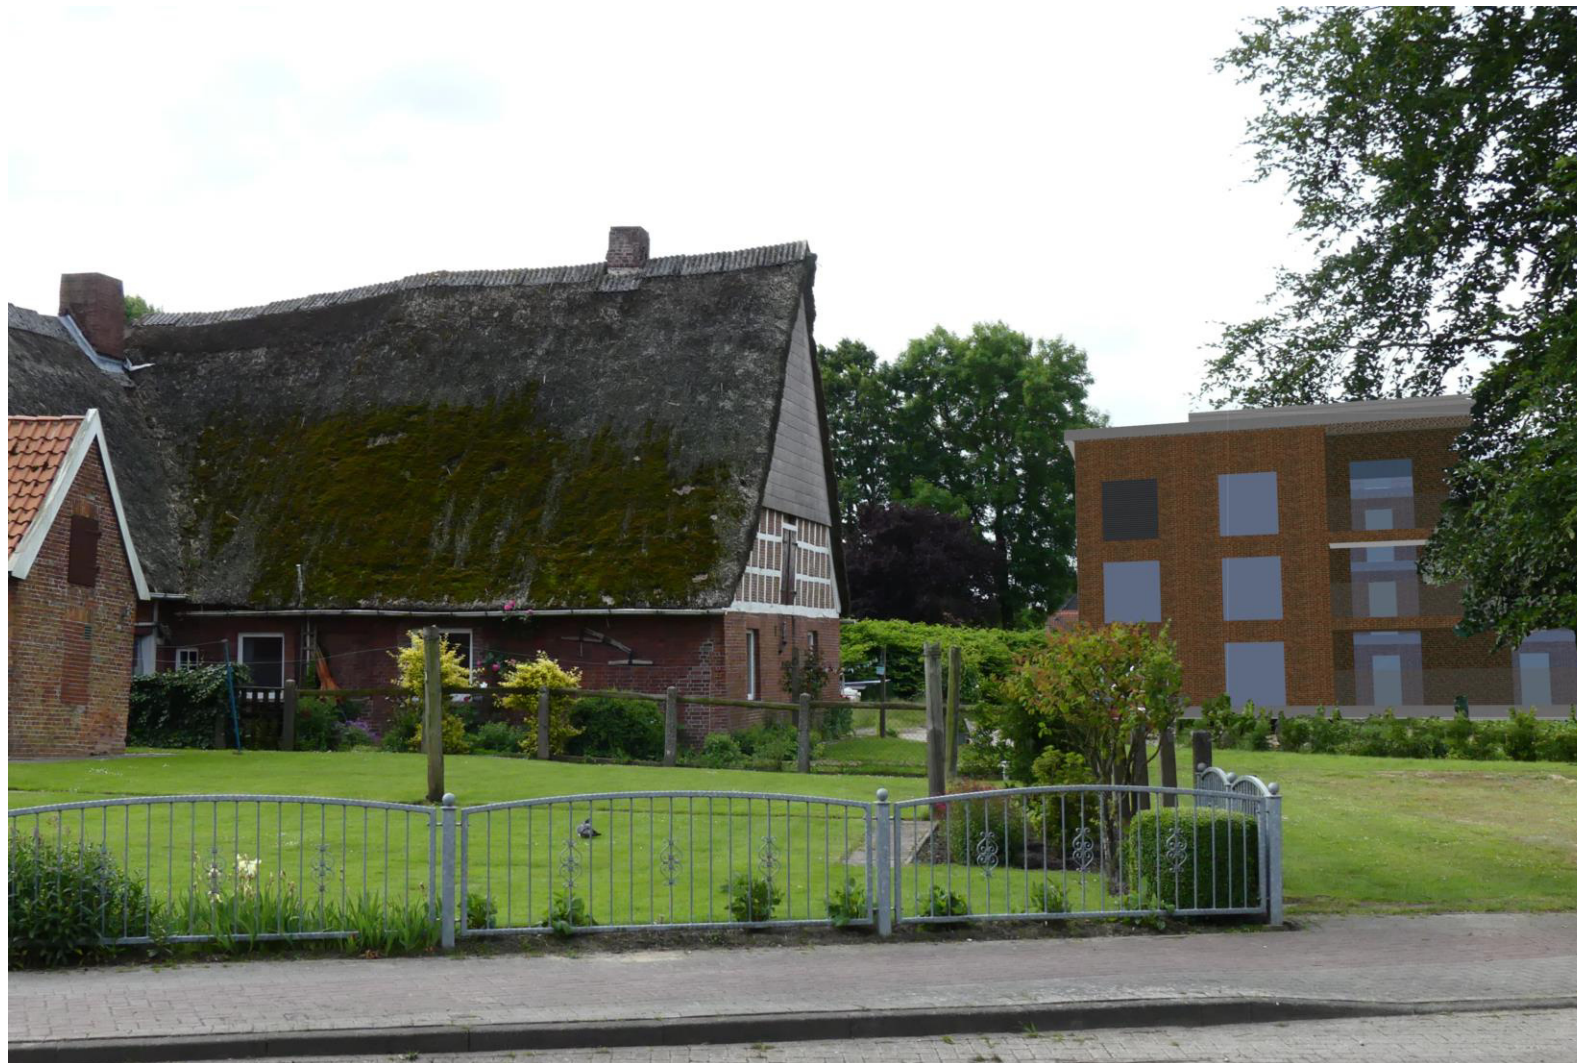
**Angang 4:** Denkmal 2  
vom Betrachtungspunkt  
1

Optimaler Betrachtungs-  
abstand: 29 cm

Brennweite [36 x 24  
mm Film]: 50 mm

Horizont. Ausrichtung  
des Fotos: 205° SSW

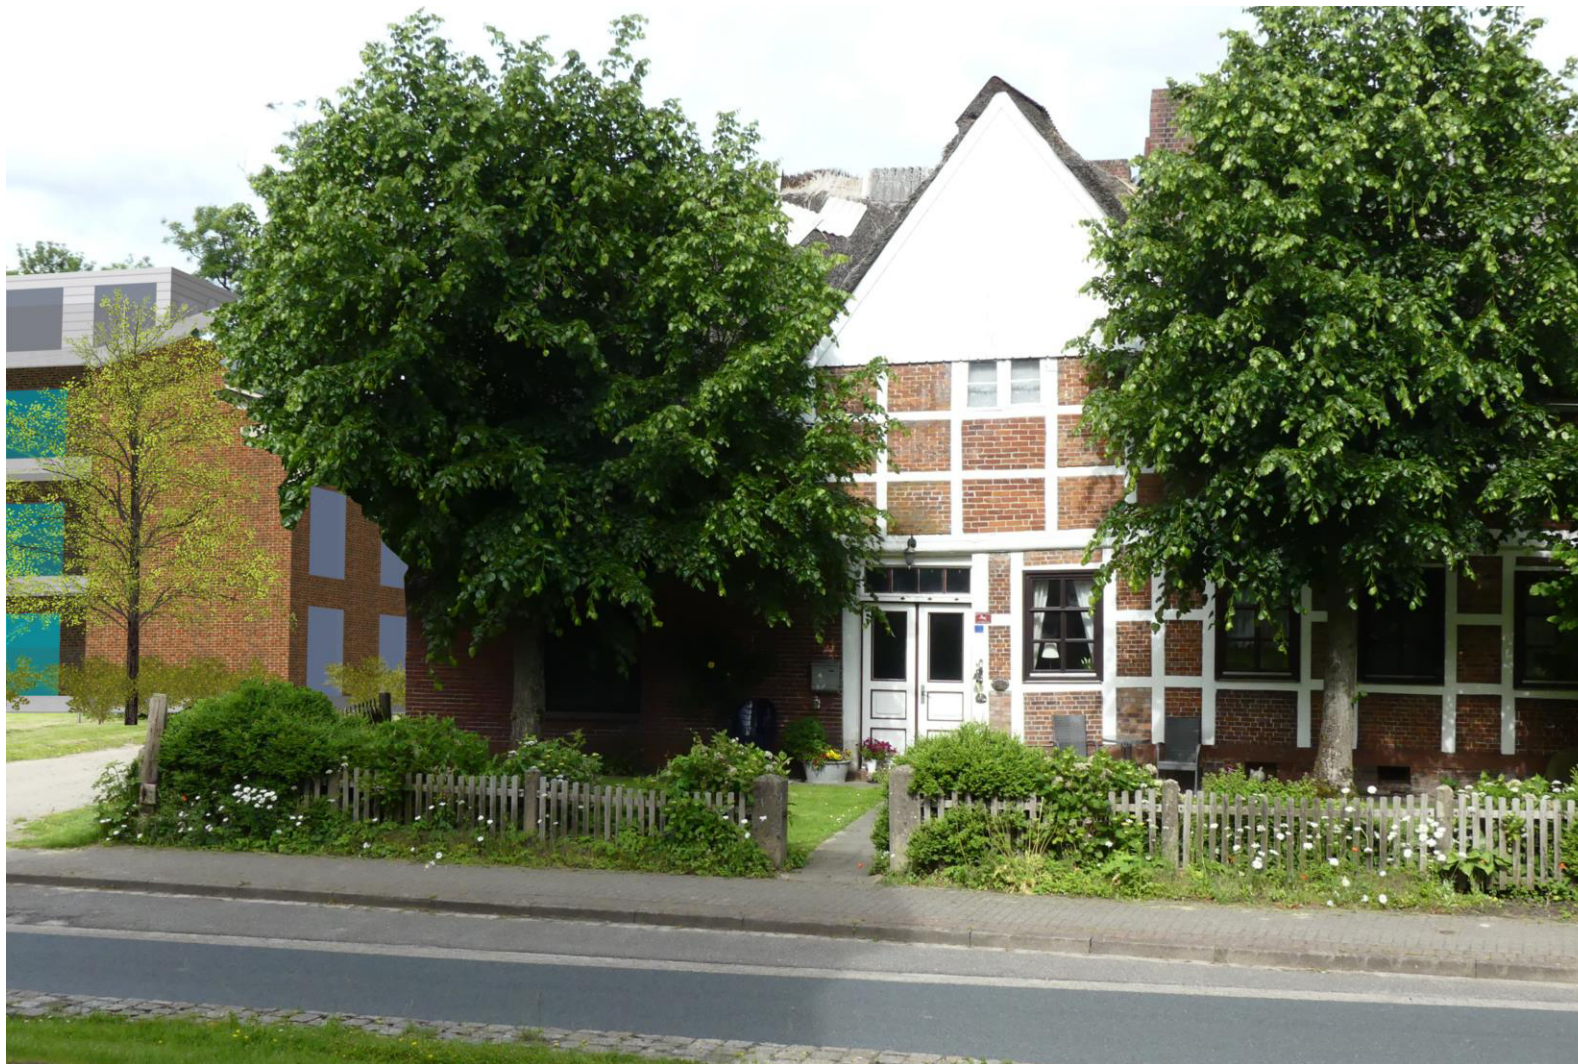
**Angang 5:** Denkmal 2  
vom Betrachtungspunkt  
10

Optimaler Betrachtungs-  
abstand: 29 cm

Brennweite [36 x 24  
mm Film]: 50 mm

Horizont. Ausrichtung  
des Fotos: 285° WNW

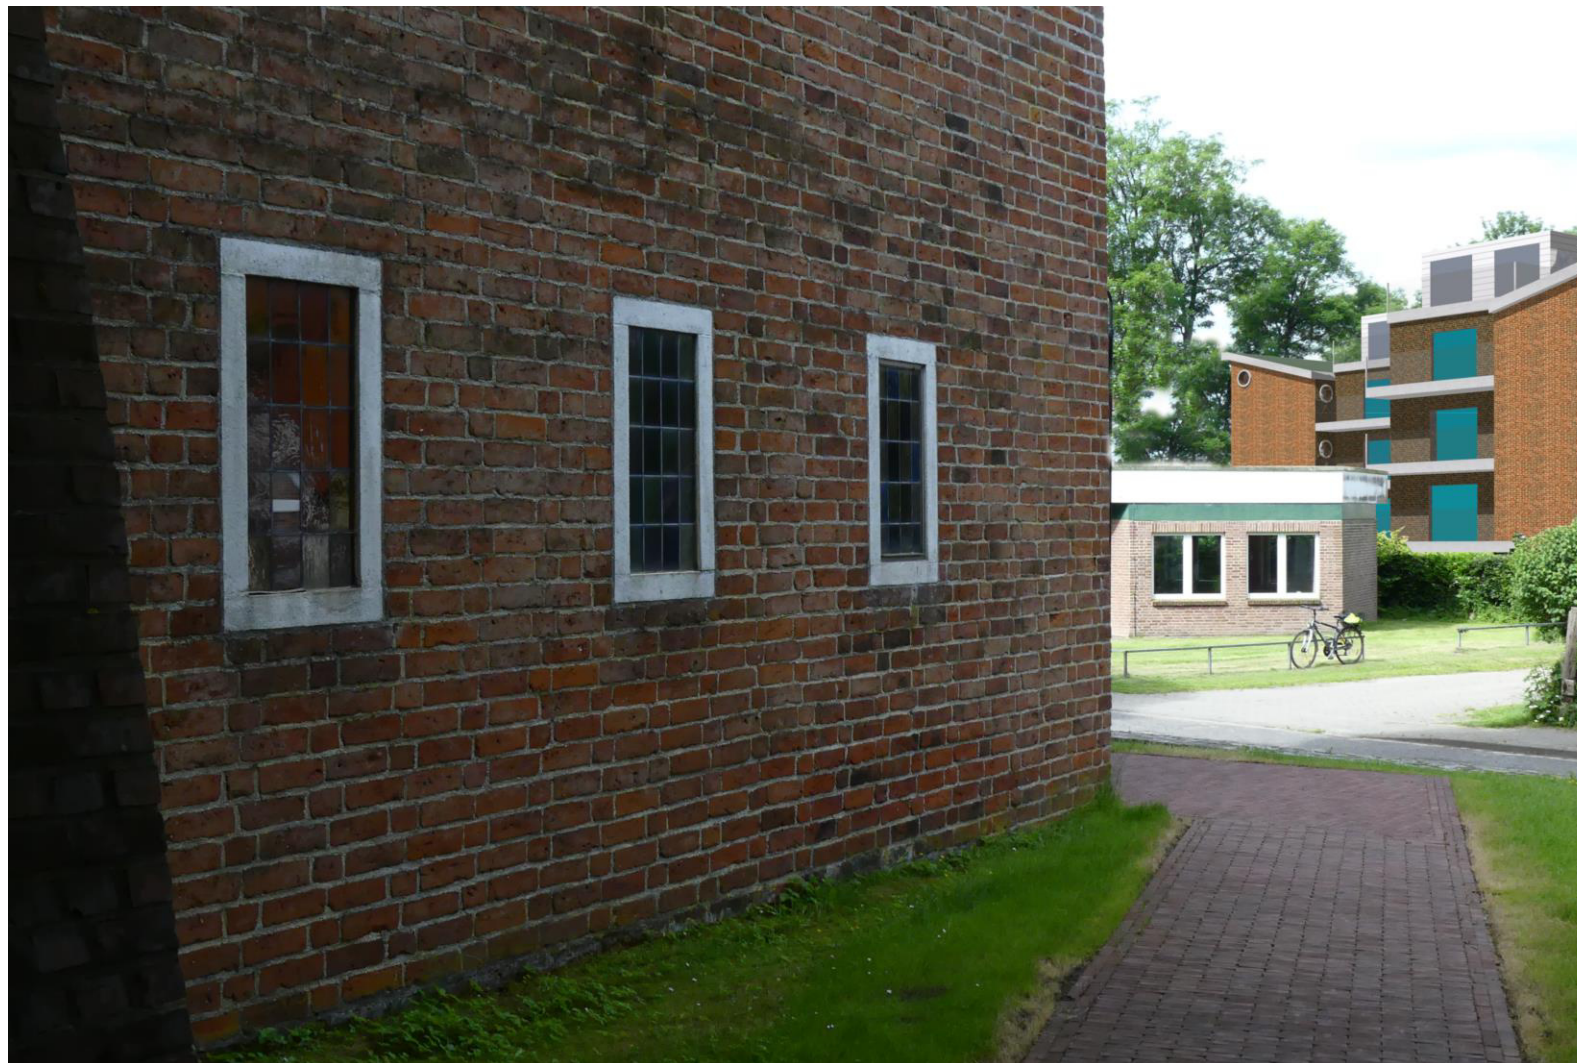
**Angang 6: Denkmal 3**  
vom Betrachtungspunkt  
9

Optimaler Betrachtungs-  
abstand: 29 cm

Brennweite [36 x 24  
mm Film]: 50 mm

Horizont. Ausrichtung  
des Fotos: 255° WSW

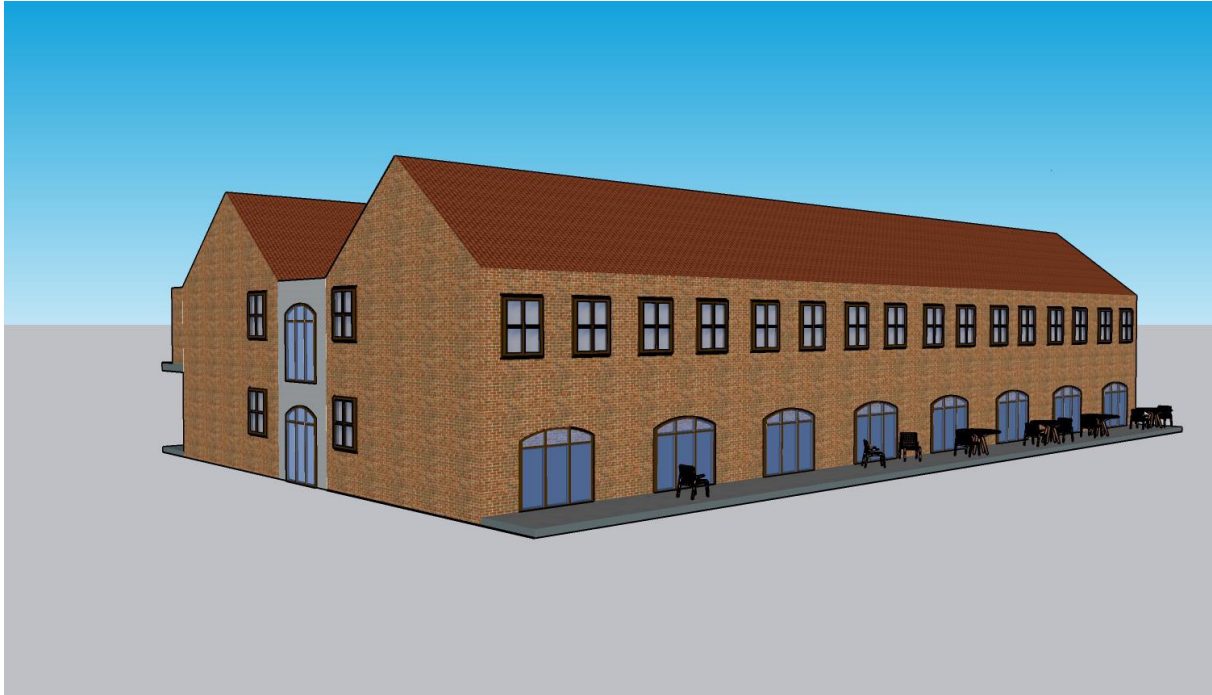
**Abbildung 1:** Verwendetes Planbeispiel eines Mehrfamilienhauses.

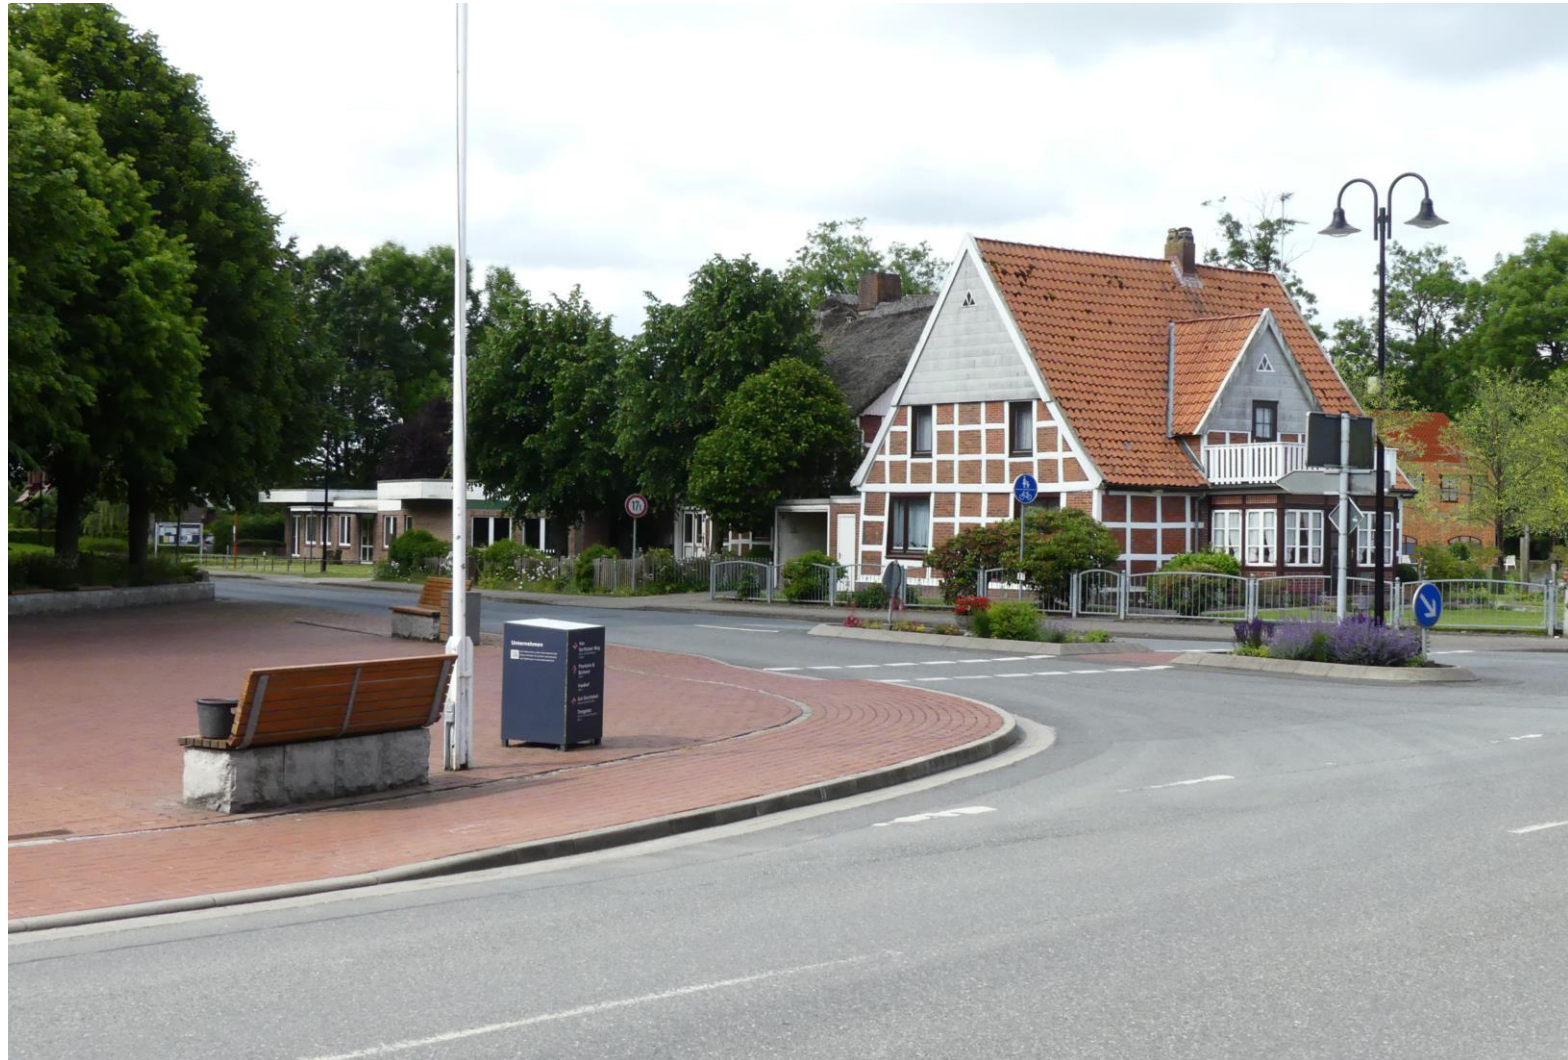
**Angang 1:** Denkmal 1  
vom Betrachtungspunkt  
3

Optimaler Betrachtungs-  
abstand: 29 cm

Koordinaten Fotopunkt  
[ETRS89/UTM zone  
32N, EPSG 25832]:  
R: 515718,6  
H: 5961807,2

Horizont. Ausrichtung  
des Fotos: 255° WSW

Ungefähr 45 m vor dem Denkmal aus östlicher Richtung kommend, ist eine Sicht auf das Mehrfamilienhaus und das Denkmal 1 möglich (Abbildung 4).

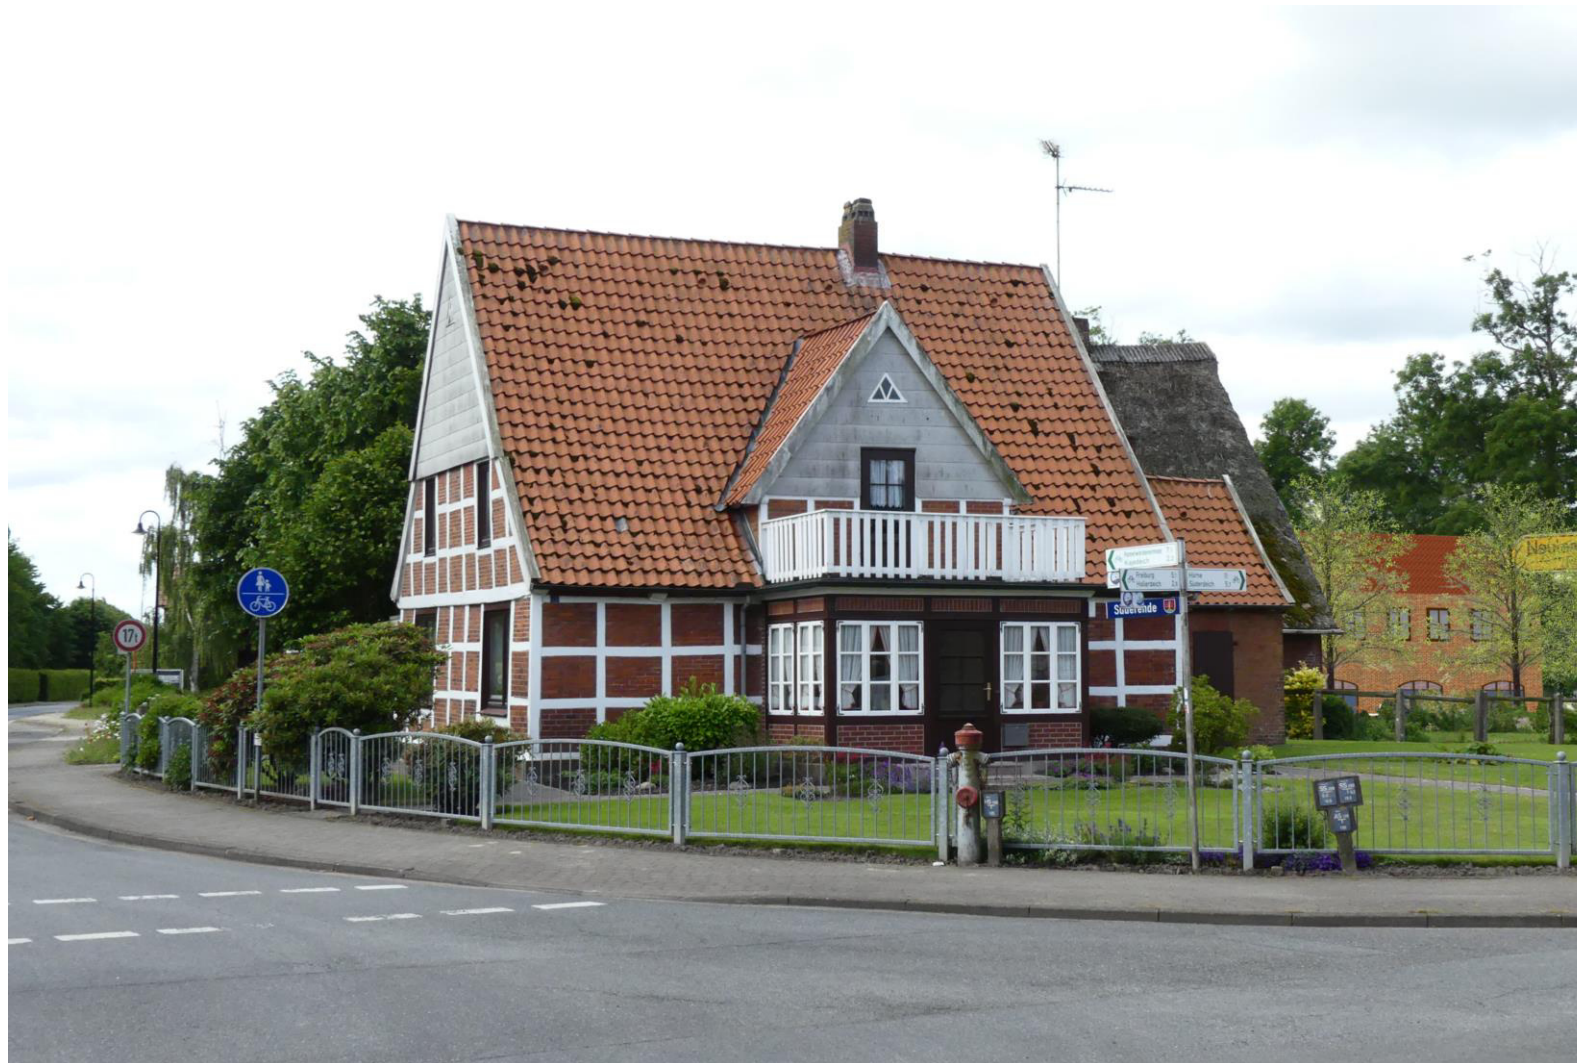
**Angang 2:** Denkmal 1  
vom Betrachtungspunkt  
2

Optimaler Betrachtungsabstand: 29 cm

Koordinaten Fotopunkt  
[ETRS89/UTM zone  
32N, EPSG 25832]:  
R: 515739,7  
H: 5961803,6

Horizont. Ausrichtung  
des Fotos: 242° WSW

Direkt vor dem Gebäude, an der Dorfstraße, besteht eine optimale Sicht auf das Denkmal. Von dort und von der gegenüberliegenden Straßenseite wäre ein Mehrfamilienhaus sichtbar

(Abbildung 5 und Abbildung 6). In beiden Fällen hat der Neubau perspektivisch eine geringere Höhe als das Denkmal und tritt in den Hintergrund. Die Wahrnehmung des Neubaus tritt in das periphere Gesichtsfeld, wenn das Denkmal im Fokuspunkt des Betrachters und somit im zentralen Gesichtsfeld liegt. Im peripheren Gesichtsfeld werden Objekte nicht scharf wahrgenommen. Das Wahrnehmen ist sehr individuell verschieden, da es durch psychische Filter beeinflusst wird (FA WIND, LEKA UND KNE, 2021).

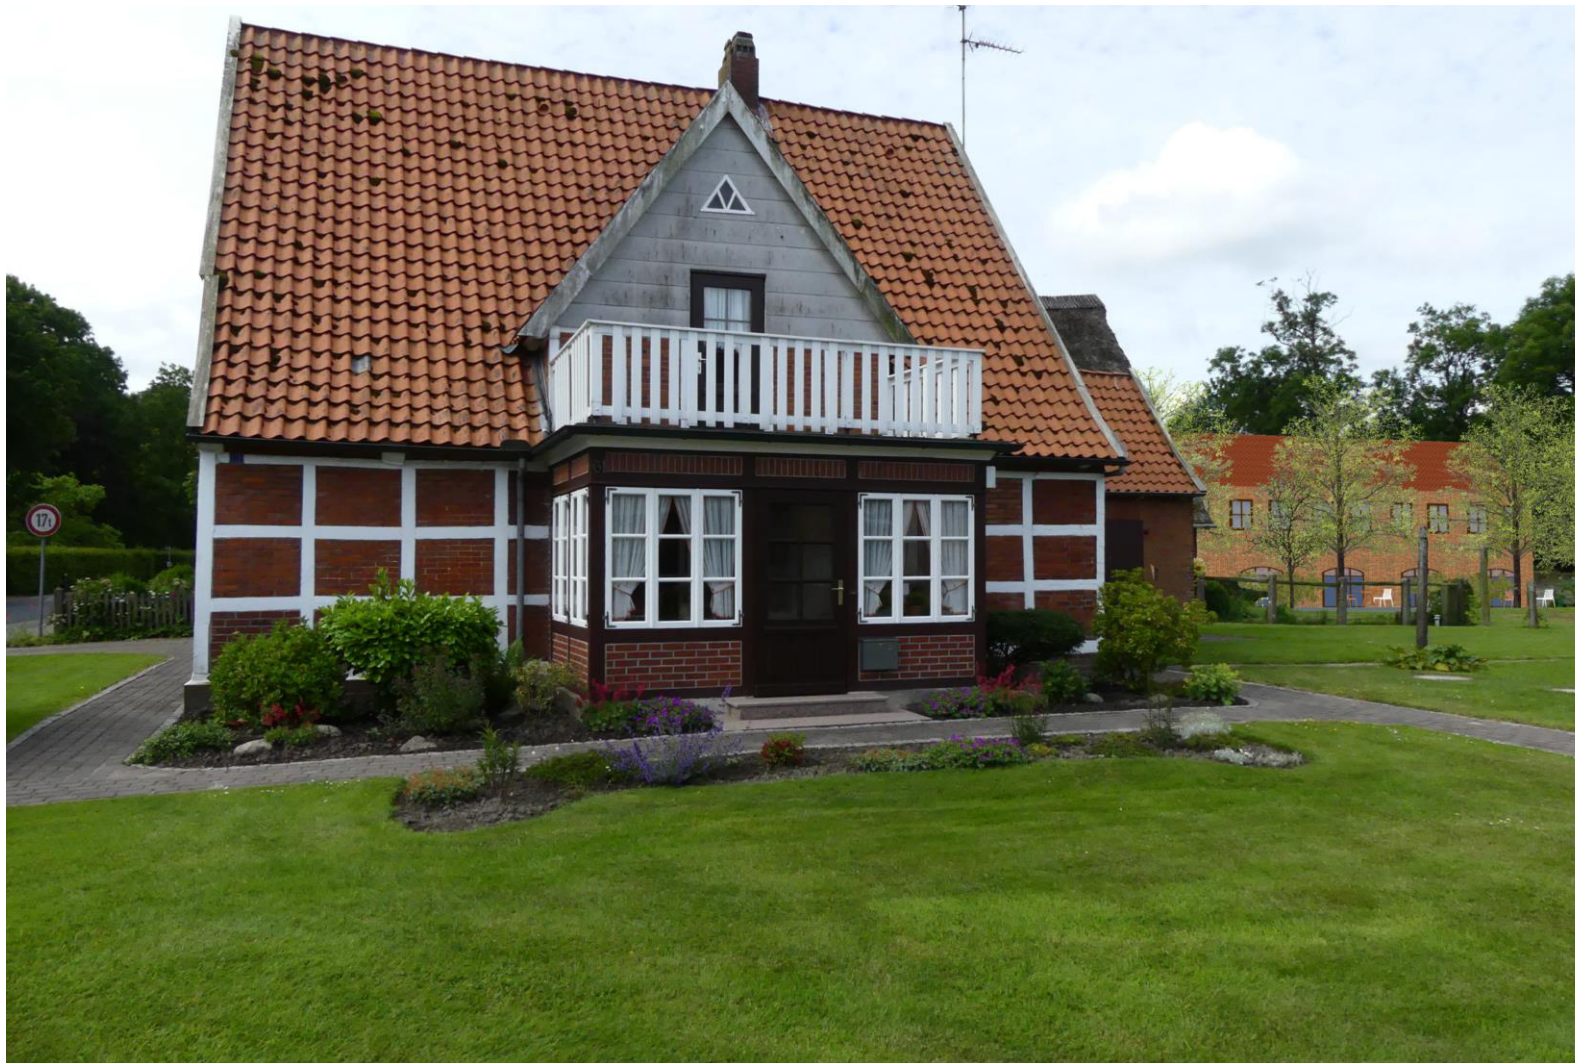
**Angang 3:** Denkmal 1  
vom Betrachtungspunkt  
5

Optimaler Betrachtungs-  
abstand: 29 cm

Koordinaten Fotopunkt  
[ETRS89/UTM zone  
32N, EPSG 25832]:  
R: 515752,4  
H: 5961814,1

Horizont. Ausrichtung  
des Fotos: 230° SW

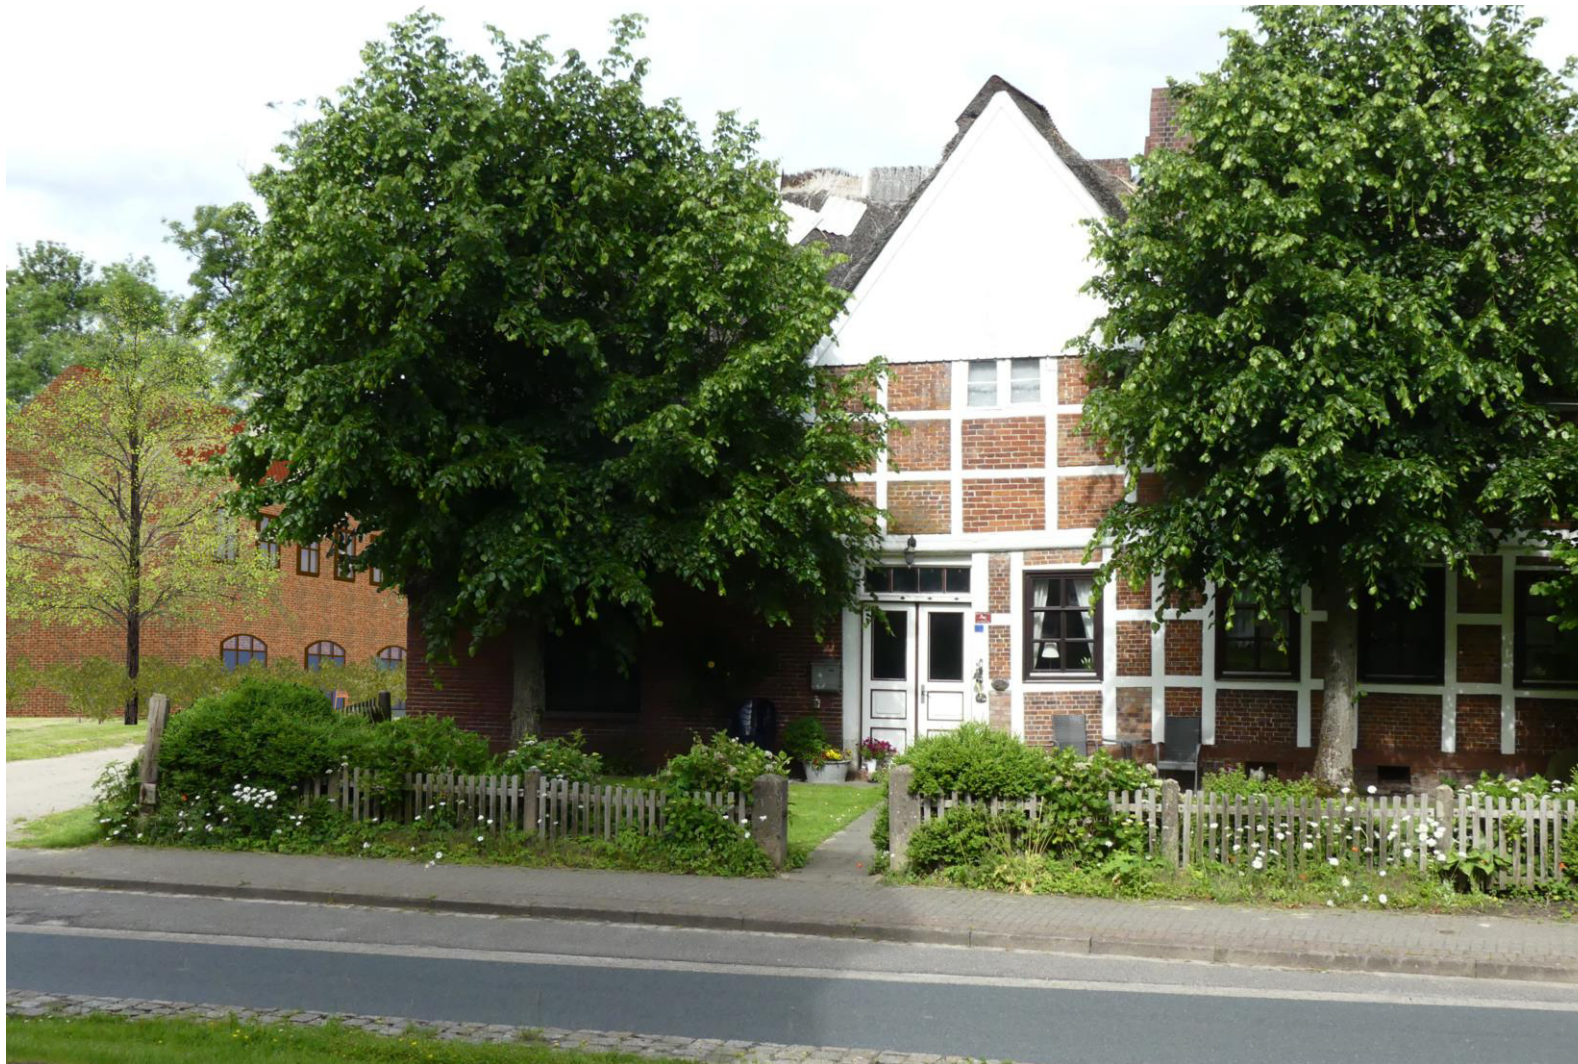
**Angang 5:** Denkmal 2  
vom Betrachtungspunkt  
10

Optimaler Betrachtungs-  
abstand: 29 cm

Koordinaten Fotopunkt  
[ETRS89/UTM zone  
32N, EPSG 25832]:  
R: 515725,3  
H: 5961773,4

Horizont. Ausrichtung  
des Fotos: 285° WNW

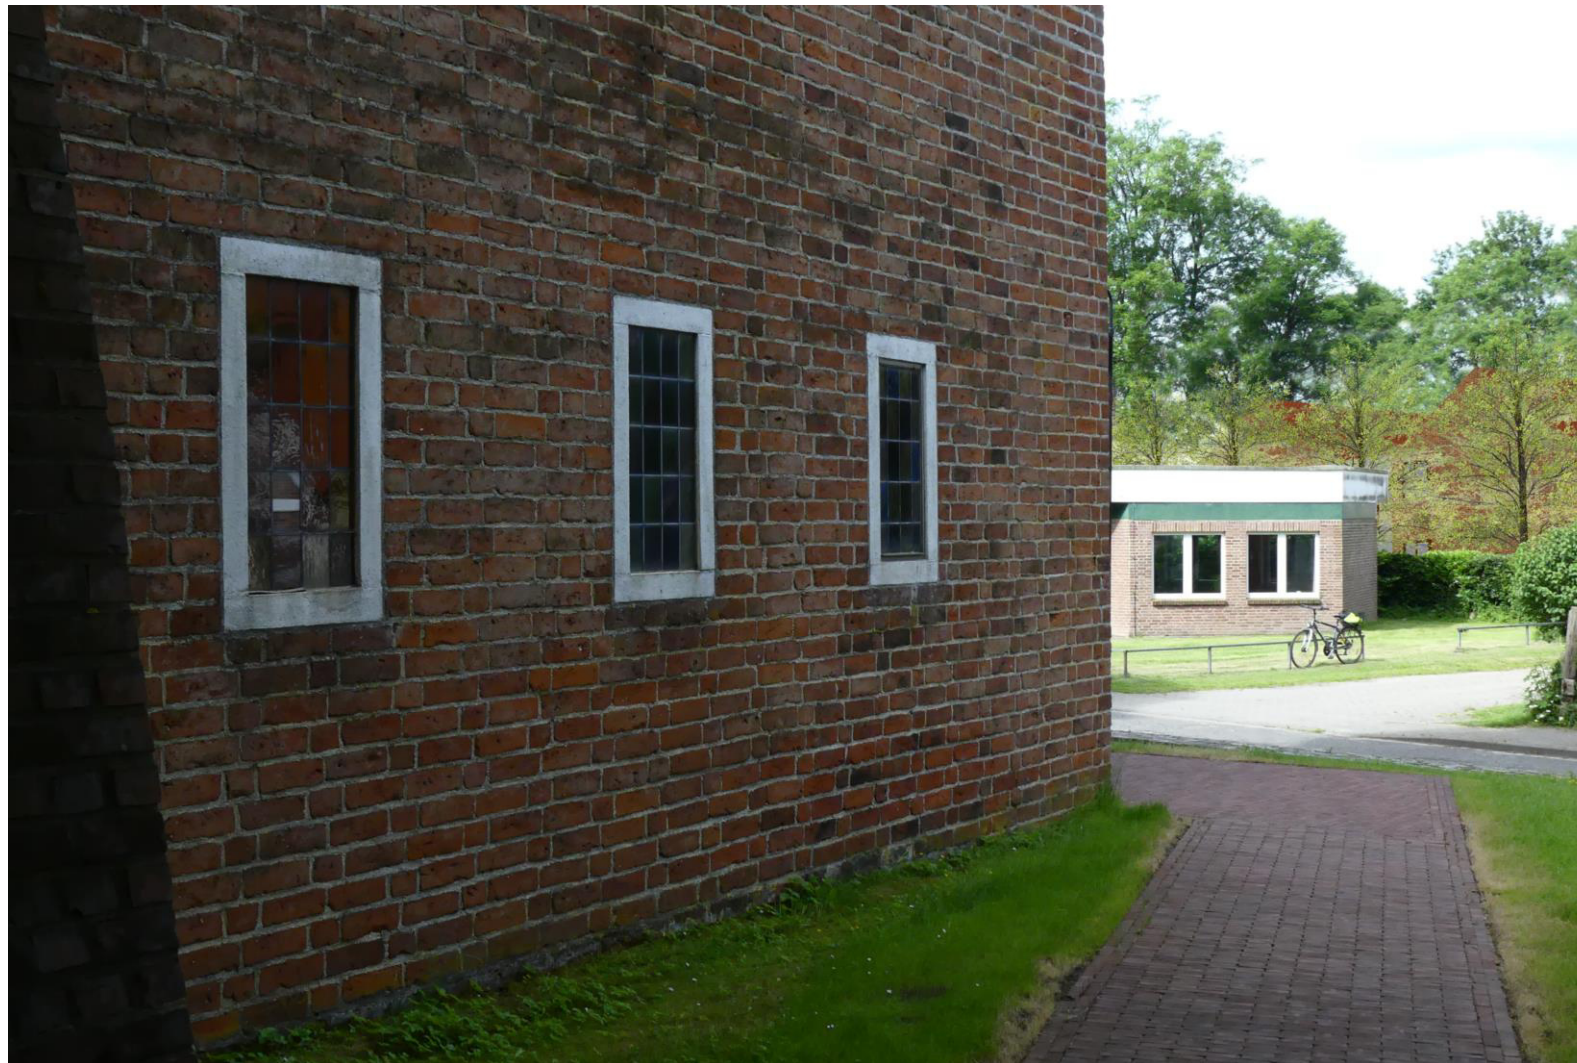
**Angang 6: Denkmal 3  
vom Betrachtungspunkt  
9**

Optimaler Betrachtungs-  
abstand: 29 cm

Horizont. Ausrichtung  
des Fotos: 255° WSW
